Effrazione Oleodotto Civitavecchia – Pantano di Grano palina di segnalazione n. 547

Attività di Messa in Sicurezza di Emergenza, Misure di prevenzione e Piano della Caratterizzazione ai sensi dell'art. 242 D.Lgs. 152/06

DOCUMENTO N.
01_1114_055

Relazione Tecnica

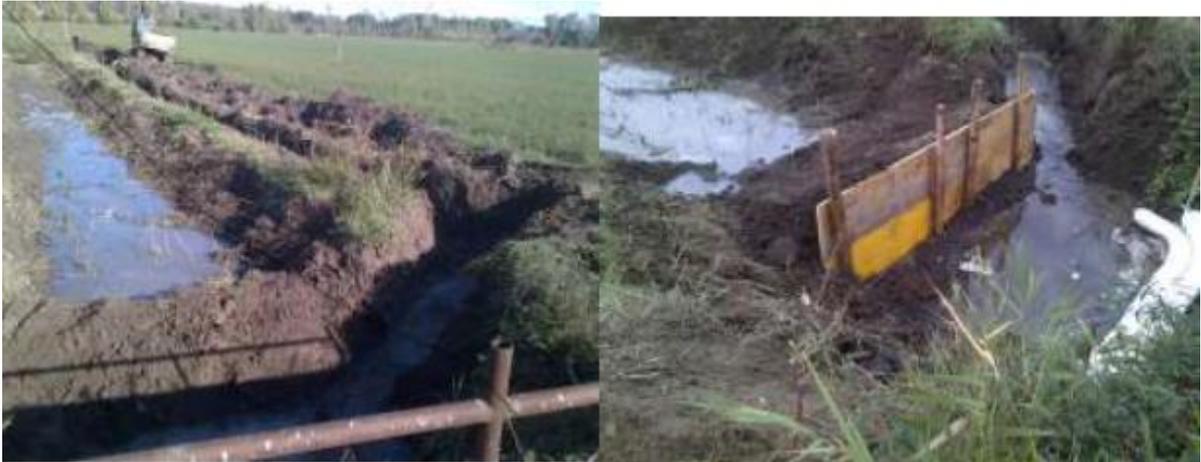
Foto 1: Particolare del fosso deviato

- isolamento del fosso di drenaggio delle acque meteoriche posizionato nelle immediate vicinanze del pozzo. L'isolamento è consistito nel bypassare il fosso, creando un nuovo deflusso delle acque;

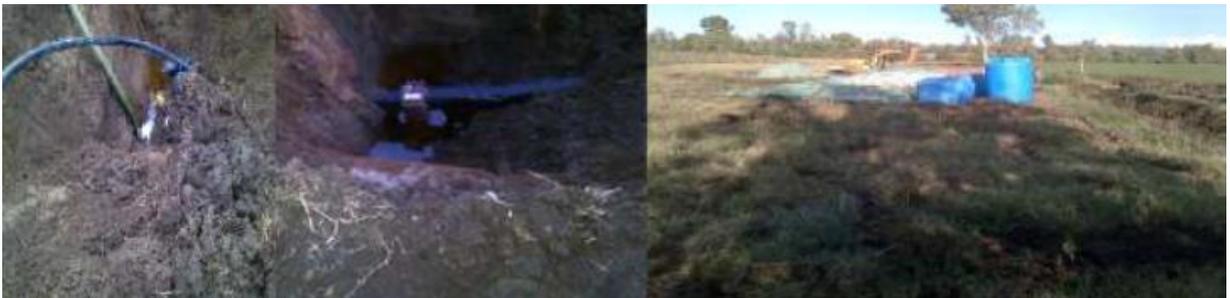
Foto 2: Particolare punto di effrazione, della cravatta per riparazione oleodotto e dei serbatoi di stoccaggio

- realizzazione di uno scavo per l'individuazione del punto di danneggiamento dell'oleodotto, oggetto di effrazione;
- aspirazione con autospurgo del prodotto presente all'interno dello scavo;
- rimozione del terreno necessario per permettere agli operatori di eseguire l'intervento di riparazione dell'oleodotto. Il terreno rimosso, potenzialmente contaminato, è stato posizionato in cumuli in baie di stoccaggio opportunamente allestite protette da teli impermeabili.
- ripristino della tubazione, resa operativa mediante l'inserimento di una "cravatta".

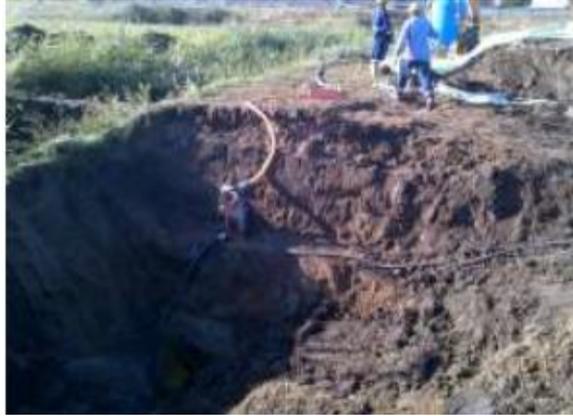
Foto 3: Particolare del P&S

- avviamento di un sistema di pompaggio e stoccaggio del prodotto affiorante nello scavo (P&S) in cisterne da 5000 litri (dall'8 novembre 2014 in poi) e successiva rimozione con autospurgo. Il sistema di P&S risulta essere attivo in continuo.

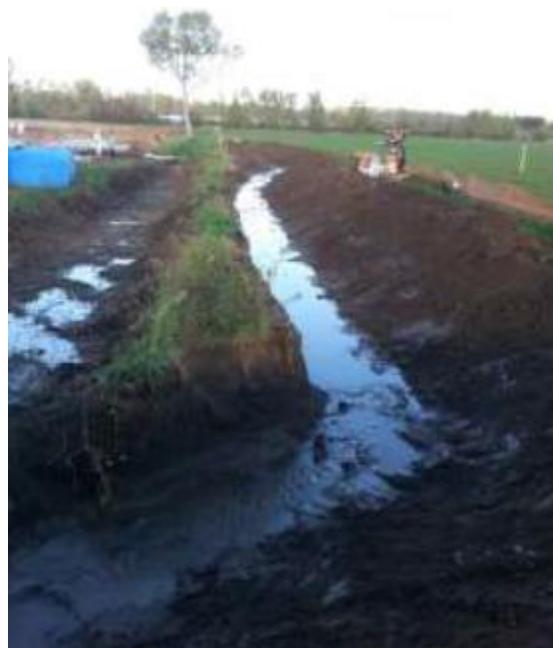
Foto 4: fosso di bypass modificato

- pompaggio e smaltimento delle acque pompate dal sistema di P&S;
- realizzazione di una pista carrabile necessaria all'ingresso di mezzi in cantiere, necessari allo smaltimento dei cumuli di terreno presenti in Sito e alla chiusura dello scavo, che sarà condizionato a pozzo di emungimento di grande diametro, al fine di continuare a mantenere attivo il P&S;
- aumento, tramite escavatore della sezione di drenaggio del fosso di bypass.

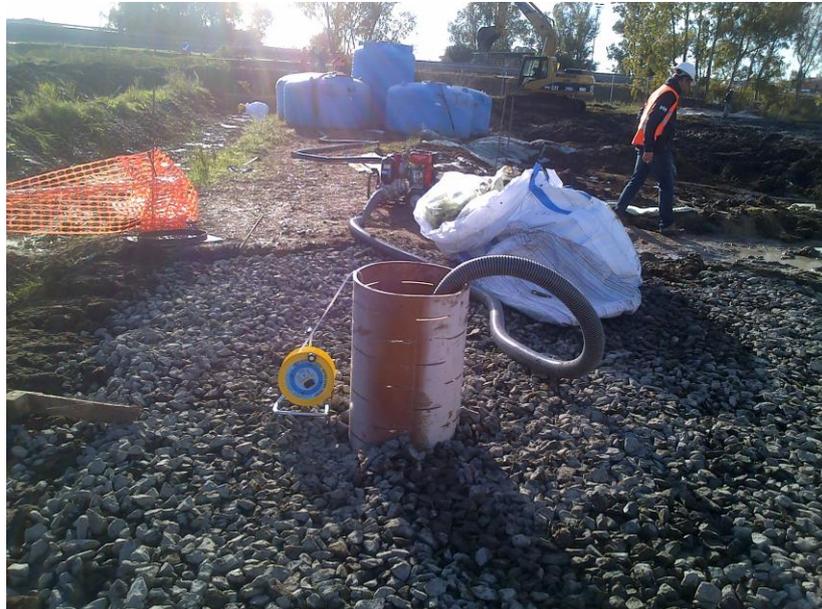
Foto 5: pozzo di emungimento

- chiusura dello scavo di effrazione con ghiaia di pezzatura 40/70 mm e posa di tubazione per aspirazione acque contaminate (pozzo);
- aspirazione e smaltimento delle acque sistema di P&S.

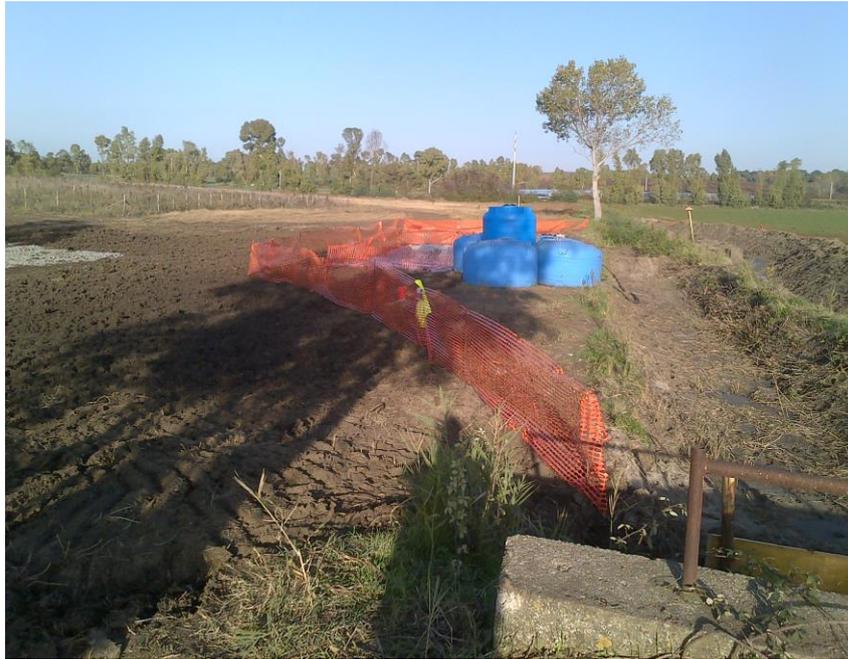
Foto 6: ripristino dei luoghi

- rimozione dei cumuli di terreno (5 bilici in data 19/11 e 4 bilici in data 20/11);
- ripristino dei luoghi con livellazione del terreno potenzialmente non contaminati;
- aspirazione acque da pozzo MISE.

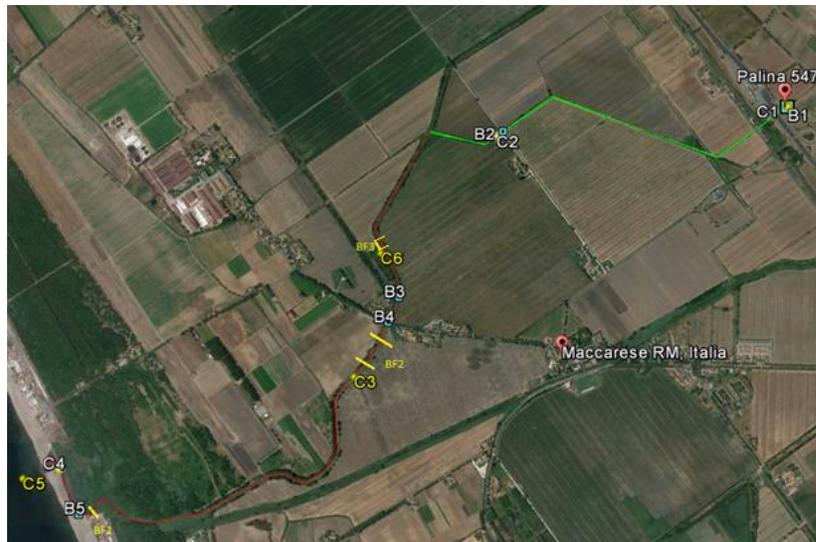
Figura 3: Posizionamento barriere fisiche (BF), barriere oleoassorbenti (B) e punti di campionamento (C)

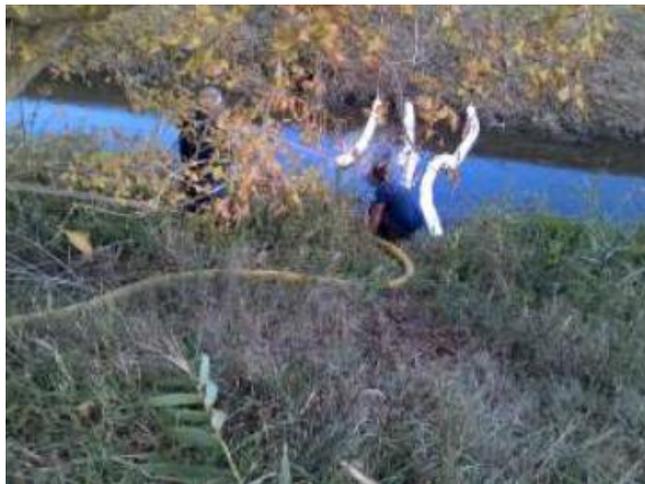
Foto 7: Particolare posizionamento barriere oleoassorbenti

- Installazione barriere oleoassorbenti B3;

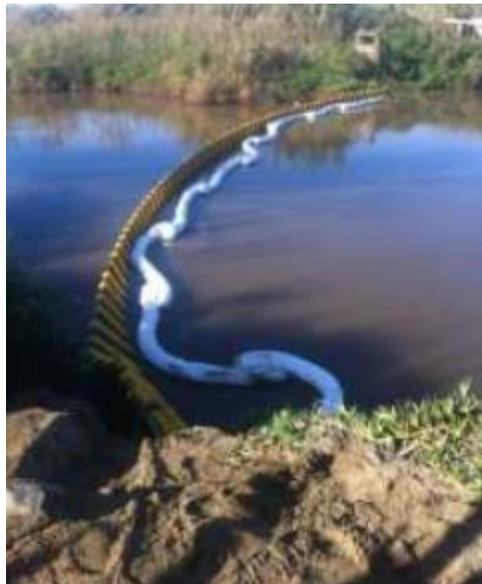
Foto 8: Particolare posizionamento barriera rigida e panne oleoassorbenti alla foce del fiume Arrone

- posizionamento di ulteriori barriere oleoassorbenti nel tratto di canale compreso tra il ponte di Viale Maria e posizionamento di barriere di contenimento rigide, ubicate p a circa 100 a valle del ponte stesso;
- avvio operazioni di pulizia mediante panne assorbenti sulle chiazze di prodotto riscontrate a valle del ponte sul Viale Maria;
- posizionamento barriera di contenimento rigide accoppiata ad uno sbarramento BF1 con panne assorbenti alla foce del fiume Arrone;

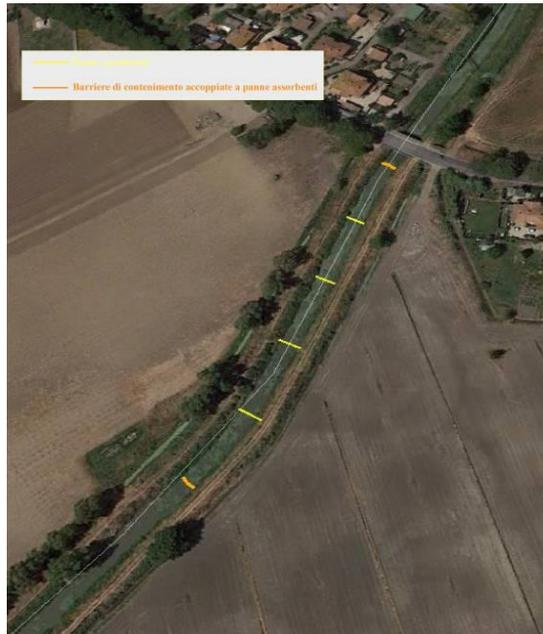
Figura 4: Particolare “trappola” e barriere oleoassorbenti posizionate nella trappola

- messa in opera di una barriera fisica in prossimità del ponte sul Viale Maria per la realizzazione del sistema “trappola” per il kerosene (BF2 Figura 1, Figura 4);

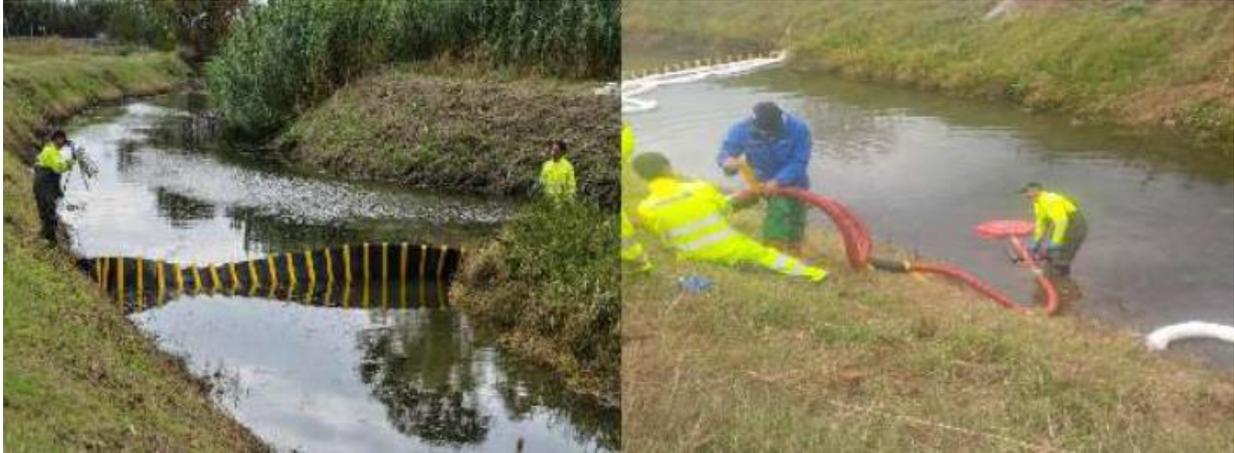
Foto 9: Particolare posizionamento barriera a "C" e dello skimmer in funzione

- messa in opera di una barriera di contenimento rigido fisica a “C” (BF3) a protezione del troppopieno a monte dell'idrovora, uno sbarramento con barriere di contenimento subito a valle del canale dell'idrovora e a chiusura del canale nel punto in cui ha una larghezza di 2 metri;
- pulizia del tratto di canale all'interno della “trappola” a valle del ponte sul Viale Maria mediante l'uso di skimmer per impiego da terra dotati di motopompa a membrana;

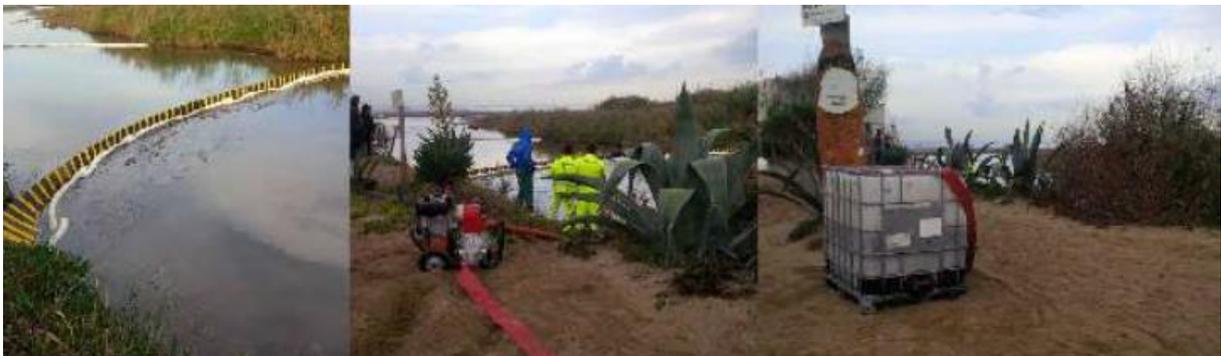
Foto 10: Particolare delle attività eseguite sulla foce Arrone

- Sostituzione barriere oleoassorbenti B1, B2, B3 e B4 e delle panne assorbenti in prossimità delle barriere di contenimento rigide fisiche "trappola";
- aspirazione mediante skimmer per impiego da terra dotato di motopompa a membrana del surnatante presso la barriera fisica posizionata in zona foce Arrone;

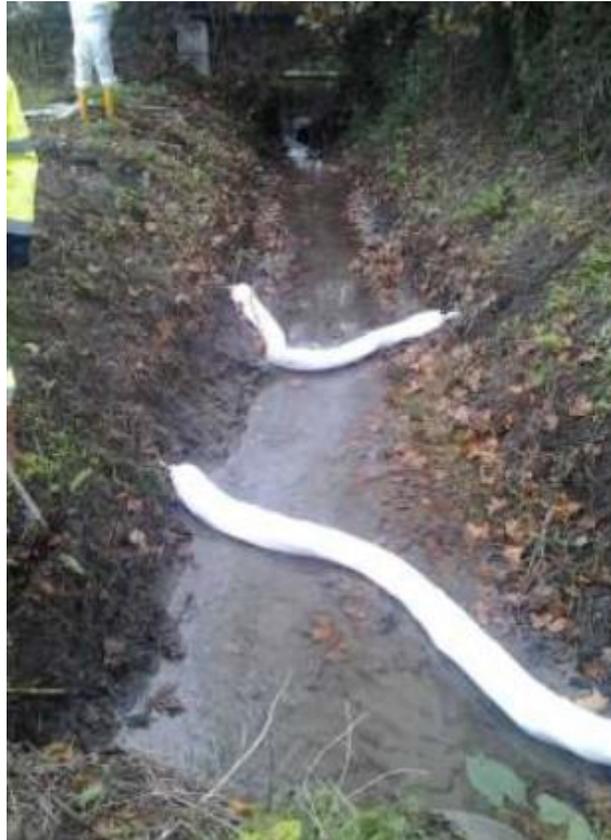
Foto 11: Particolare panne assorbenti in fosso Cavallo

- recupero dei detriti solidi contaminati in zona ponte sul Viale Maria e sistemazione/controllo del posizionamento/ancoraggio delle barriere fisiche posizionate;
- posizionamento di una serie di sbarramenti con panne assorbenti sul fosso che collega il fosso Tre Cannelle e il canale asservito all'idrovora ;
- prosegua della pulizia del fosso Tre Cannelle sia a monte che a valle del ponte sul Viale Maria;
- posizionamento panne assorbenti nel fosso cavallo nei pressi del Viale Tre Denari;

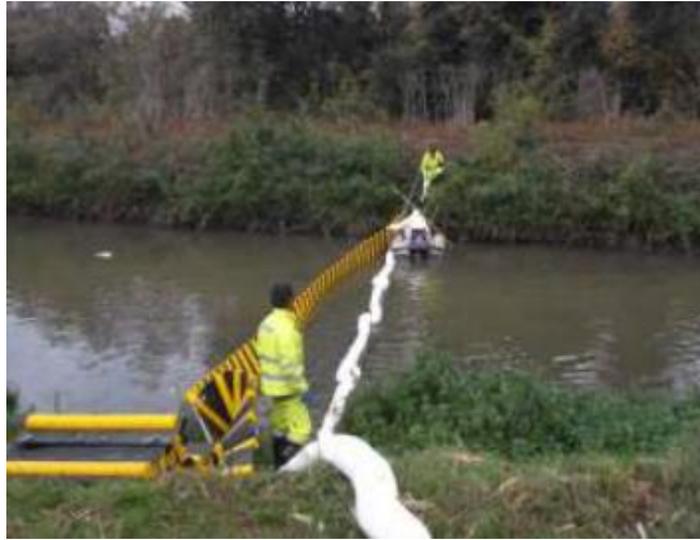
Foto 12: Particolare panne e barriera fisica prima della confluenza con il fiume Arrone

- controllo delle barriere fisiche e assorbenti posizionate lungo l'intero percorso: fosso Cavallo - fosso Tre Cannelle - foce del fiume Arrone;
- posizionamento di una barriera fisica di contenimento nel fosso prima della confluenza con il fiume Arrone;

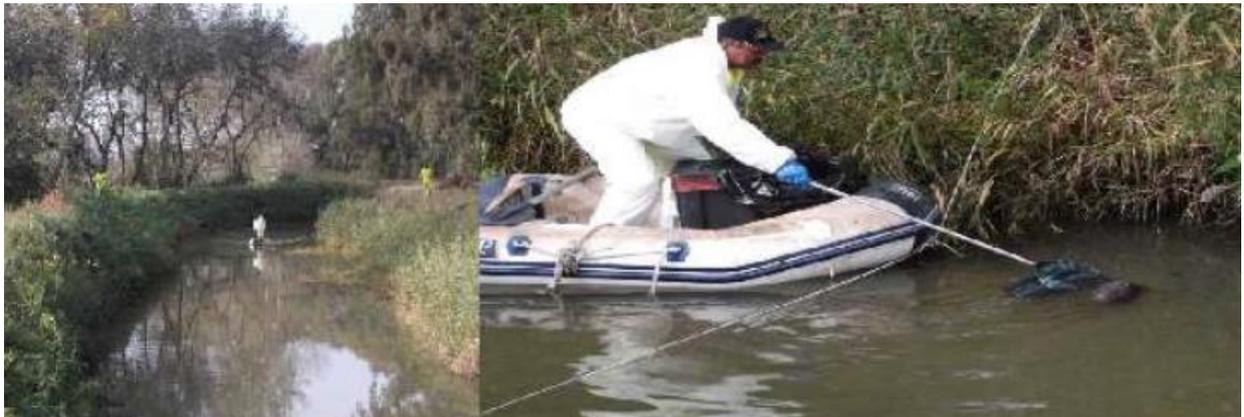
Foto 13: Particolare pulizia fosso Tre Cannelle

- pulizia del fosso Tre Cannelle dalla barriera posizionata prima della confluenza con il fiume Arrone risalendo verso monte;

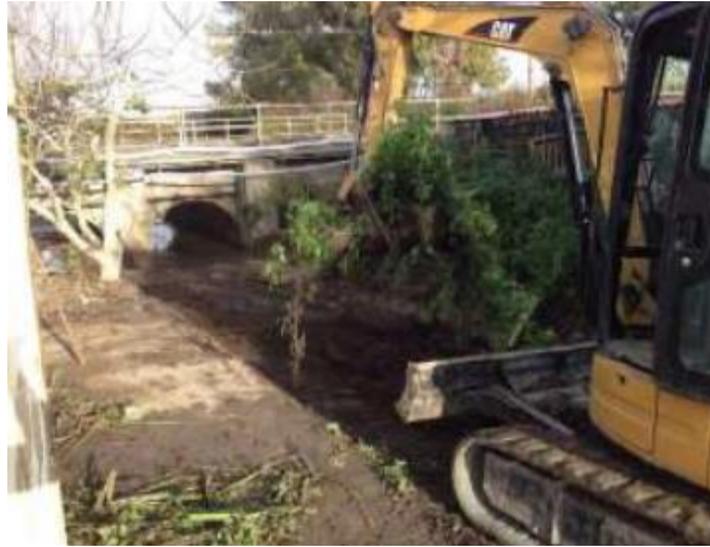
Foto 14: Particolare pulizia fosso Cavallo

- rimozione della vegetazione e detriti con evidenza di contaminazione nel fosso Cavallo, immediatamente a valle del punto di effrazione in corrispondenza del Viale Tre Denari. Le operazioni vengono state eseguite mediante un escavatore meccanico;

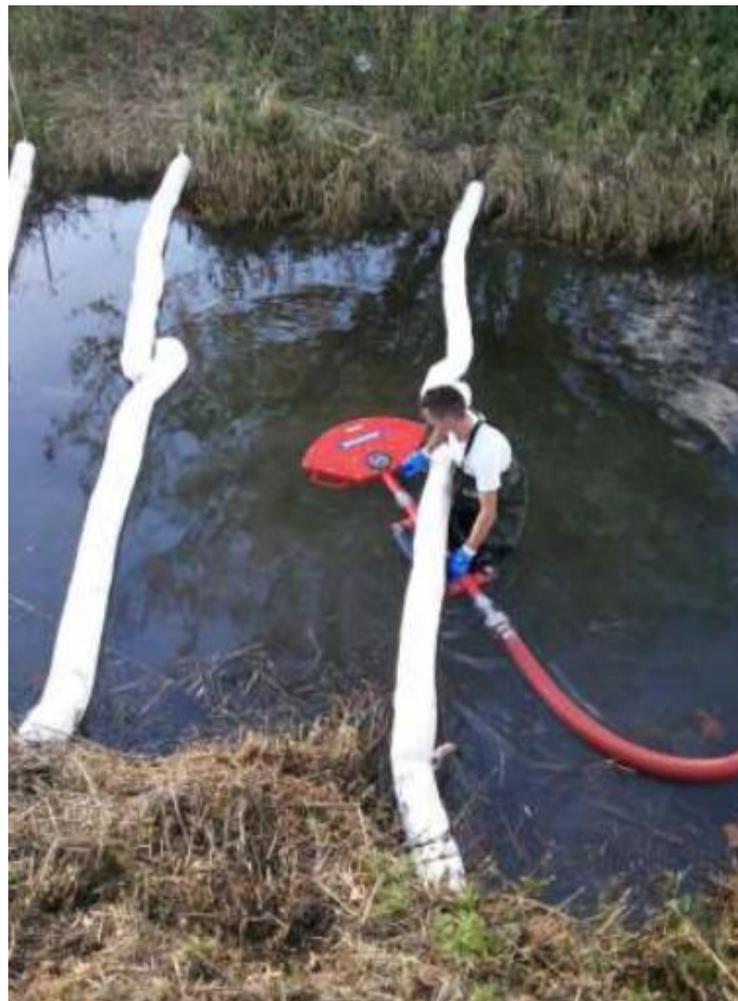
Foto 15: Particolare pulizia canale a monte dell'idrovora

- pulizia con skimmer del surnatante, trattenuto dalle panne assorbenti, posizionate sul canale a monte dell'idrovora;

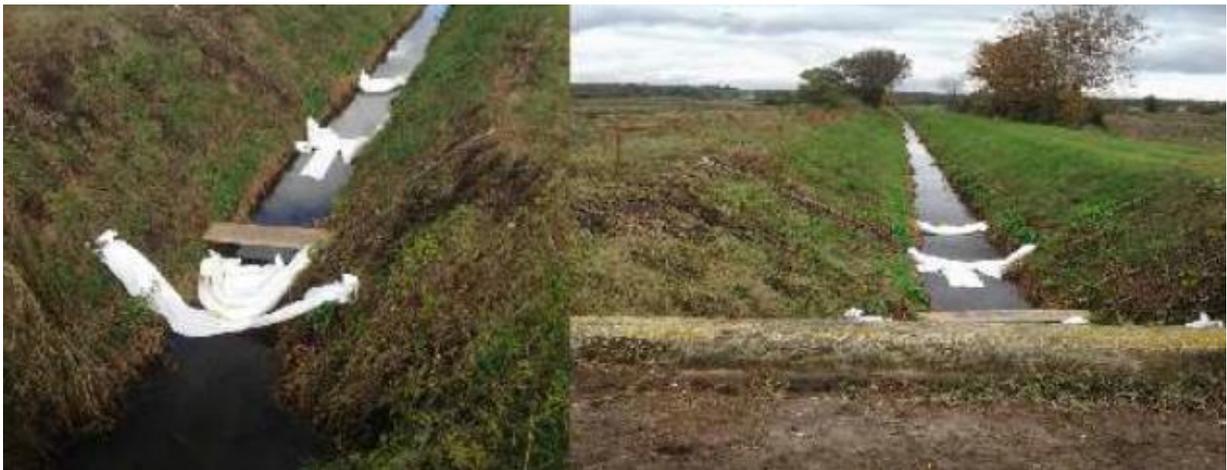
Foto 16: posizionamento di panne e mattonelle oleoassorbenti sul fosso Cavallo

- controllo delle barriere fisiche e assorbenti posizionate su fosso Cavallo, Tre Cannelle e alla foce del fiume Arrone;
- sostituzione presso la foce del fiume Arrone delle panne assorbenti e aspirazione mediante skimmer del prodotto surnatantetrattenuto dalla barriera fisica ivi posizionata;
- posizionamento di panne e mattonelle oleoassorbenti sul fosso Cavallo in prossimità dell'intersezione con Via delle Pagliete;

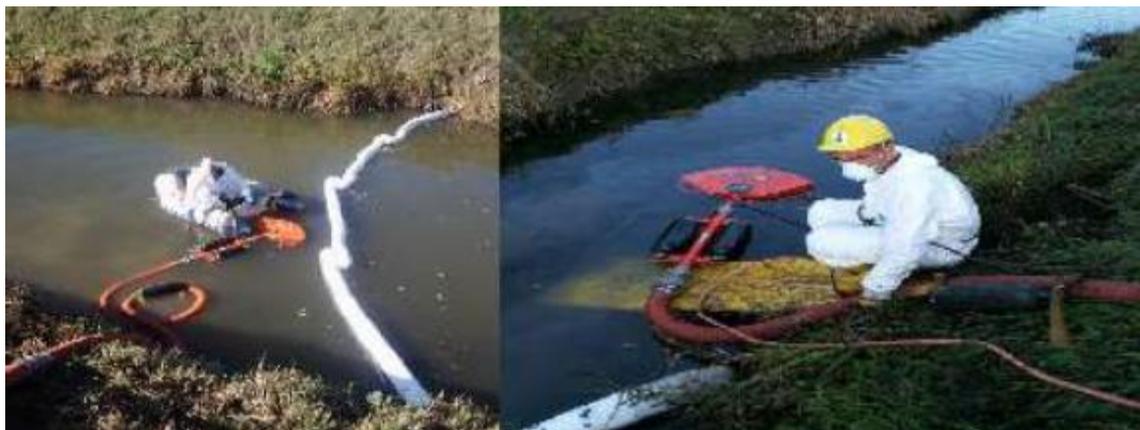
Foto 17: particolare aspirazione del surnatante trattenuto

- controllo delle barriere fisiche e assorbenti posizionate su fosso Cavallo, Tre Cannelle e alla foce del fiume Arrone;
- sostituzione presso la foce del fiume Arrone delle panne assorbenti e aspirazione mediante skimmer del prodotto surnatante contenuto dalla barriera fisica ivi posizionata;
- aspirazione del surnatante trattenuto tra le panne assorbenti lungo il canale Tre Cannelle;

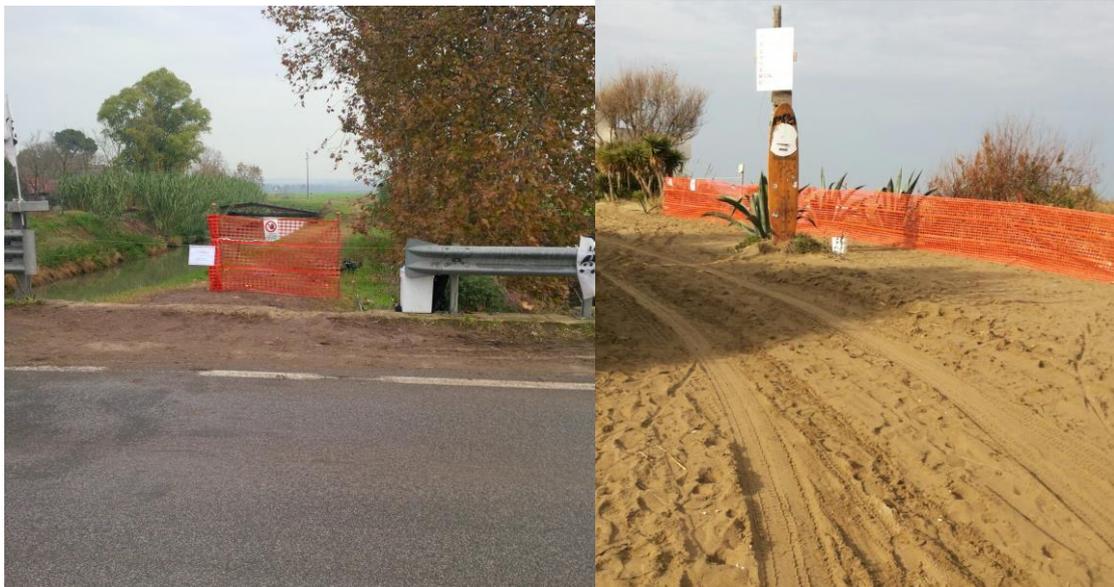
Foto 18: particolare segnaletica divieto di accesso

- completato presso tutti i punti di accesso il posizionamento della cartellonistica di divieto di accesso secondo le disposizioni dell'ordinanza emessa dal sindaco della municipalità di Fiumicino (23 novembre 2014).

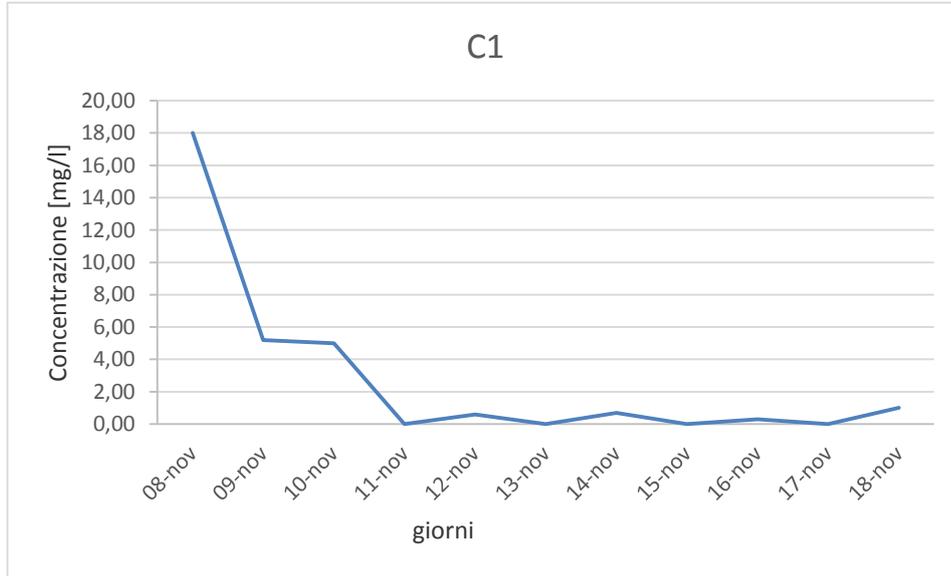
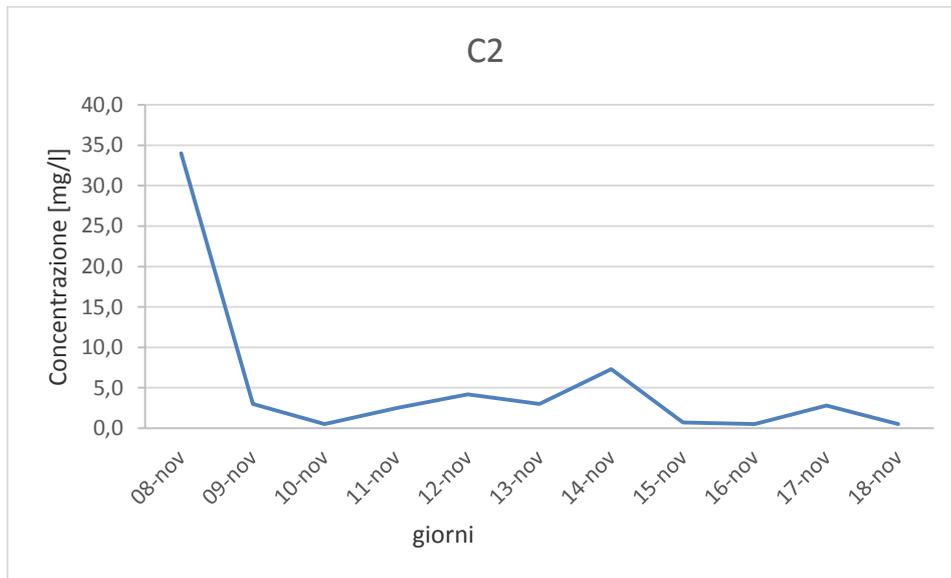
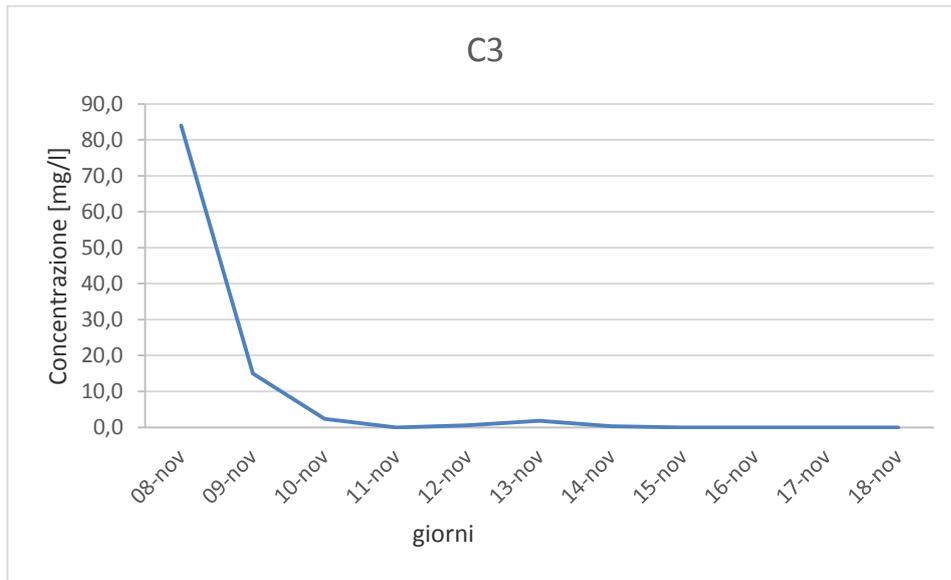
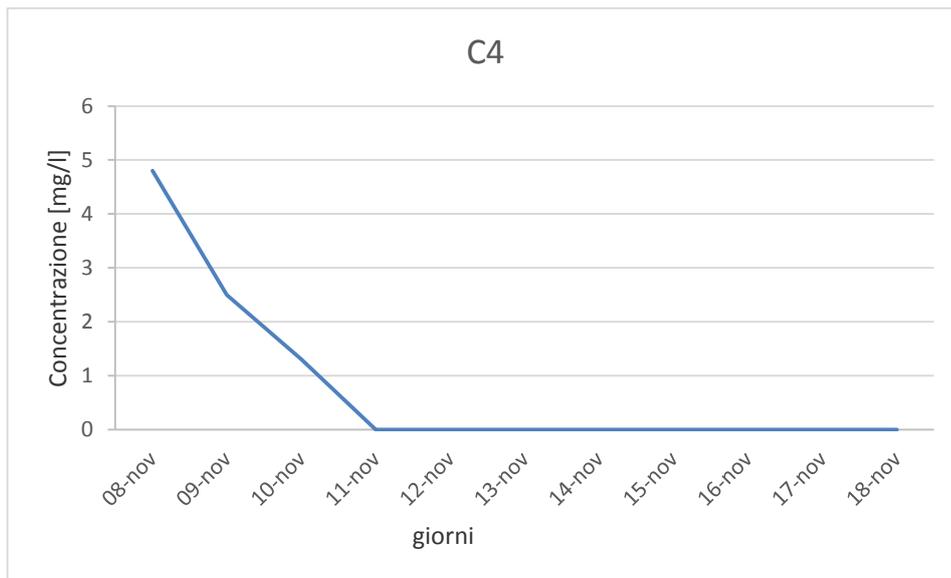
Figura 5: Andamento Idrocarburi Totali in C1

Figura 6: Andamento Idrocarburi Totali in C2

Figura 7: Andamento Idrocarburi Totali in C3

Figura 8: Andamento Idrocarburi Totali in C4

Si riscontra un netto miglioramento della qualità delle acque in tutti i campioni prelevati rispetto al primo campionamento eseguito. I campioni d'acqua prelevati dal punto di monitoraggio C5 (in mare) presentano concentrazioni di idrocarburi sotto il limite di rilevabilità strumentale.

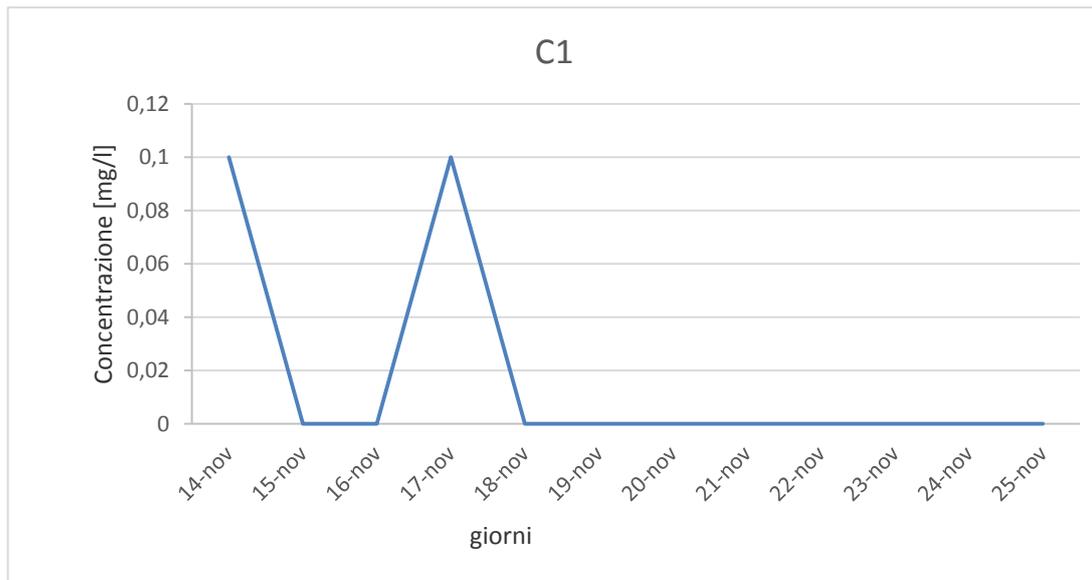
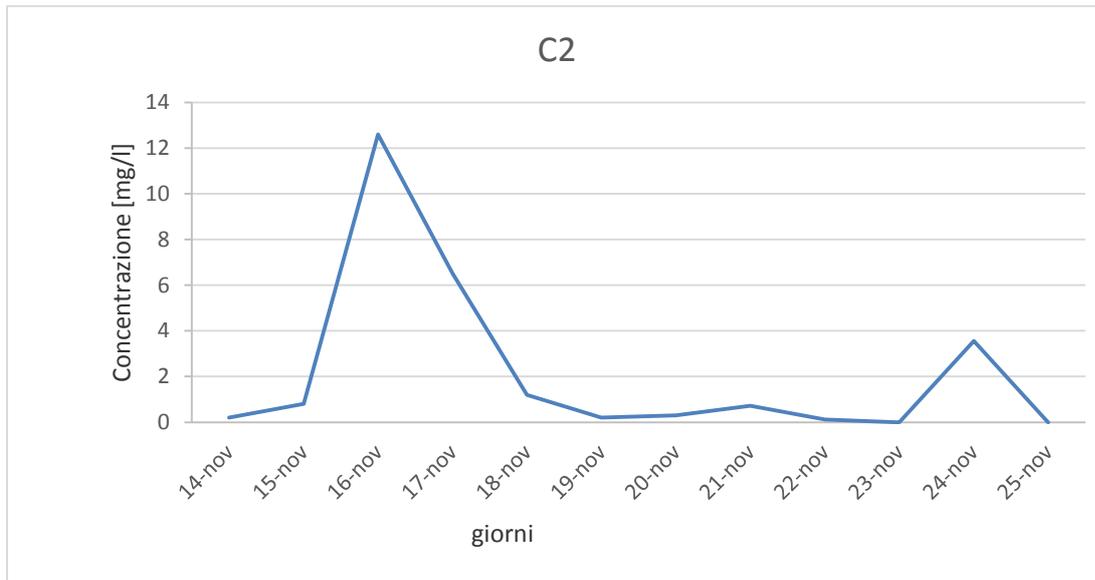
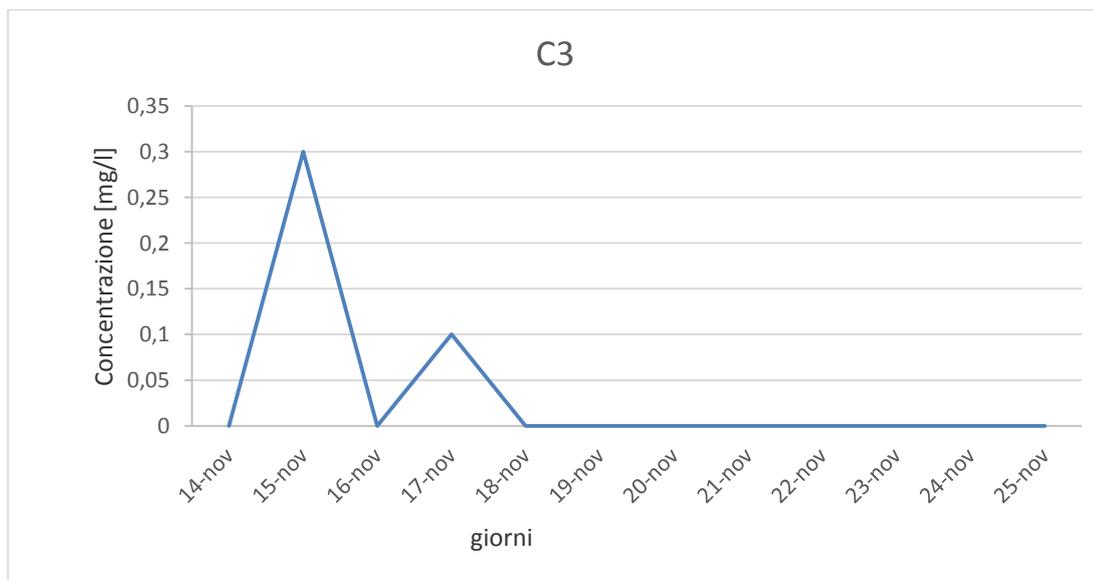
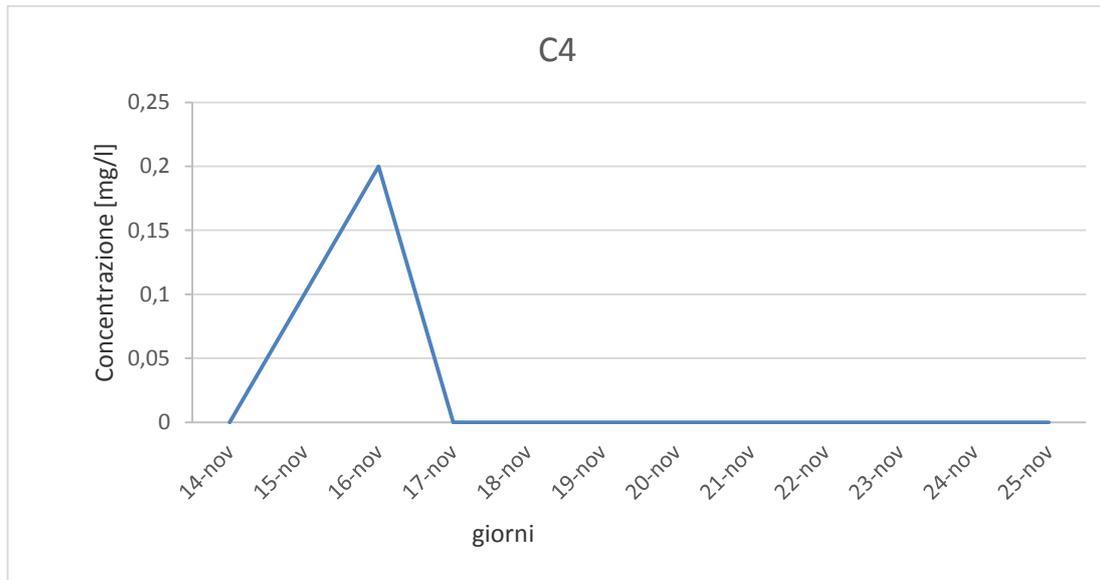
Figura 9: Andamento Idrocarburi Totali in C1

Figura 10: Andamento Idrocarburi Totali in C2

Figura 11: Andamento Idrocarburi Totali in C3

Figura 12: Andamento Idrocarburi Totali in C4

Dall'analisi dei dati si riscontra che tutti i campioni presentano valori al di sotto del limite di rilevabilità strumentale. I campioni d'acqua prelevati dal punto di monitoraggio C5 (in mare) presentano concentrazioni di idrocarburi sotto il limite di rilevabilità strumentale tranne per il campionamento del 16 novembre 2014.
