**Effrazione Oleodotto Civitavecchia – Pantano di Grano palina di  
segnalazione n. 492-493**

***Attività di Messa in Sicurezza di Emergenza, Misure di prevenzione  
e Piano della Caratterizzazione ai sensi dell'art. 242 D.Lgs. 152/06***

DOCUMENTO N.  
**01\_1114-056**

Relazione Tecnica

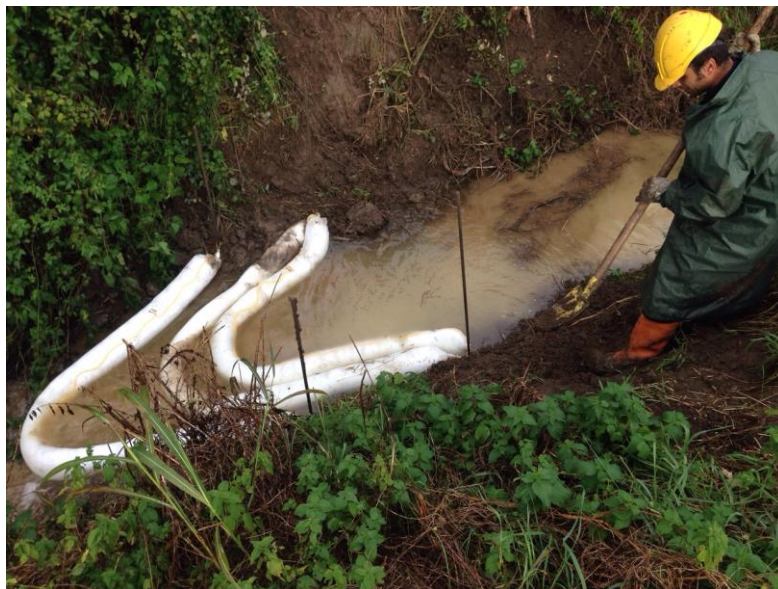
**Foto 1:** posizionamento barriere assorbenti nel punto di effrazione

- Sospensione del passaggio di prodotto all'interno dell'oleodotto;
- Perimetrazione dell'area interessata per isolarla da eventuali bersagli umani e/o animali;
- Posizionamento di panne assorbenti all'interno del canale (v. foto 1 e 2);

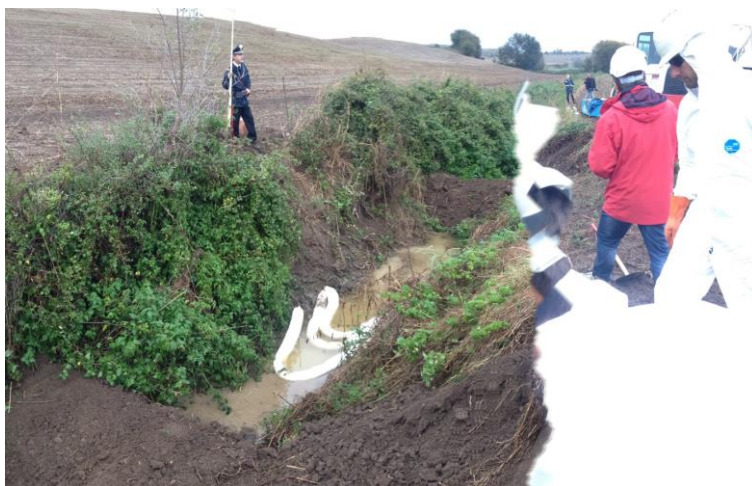
**Foto 2:** realizzazione sbarramento del canale a monte del punto di effrazione

- Isolamento del fosso di drenaggio delle acque meteoriche interessato dallo sversamento. L'isolamento è consistito nel creare una diga in terra a monte e a valle del tratto di fosso attraversato dalla condotta, per interrompere il deflusso e permettere alla ditta preposta di effettuare lo scavo e intercettare la condotta dell'oleodotto (punto B1, figura 4, foto 2);

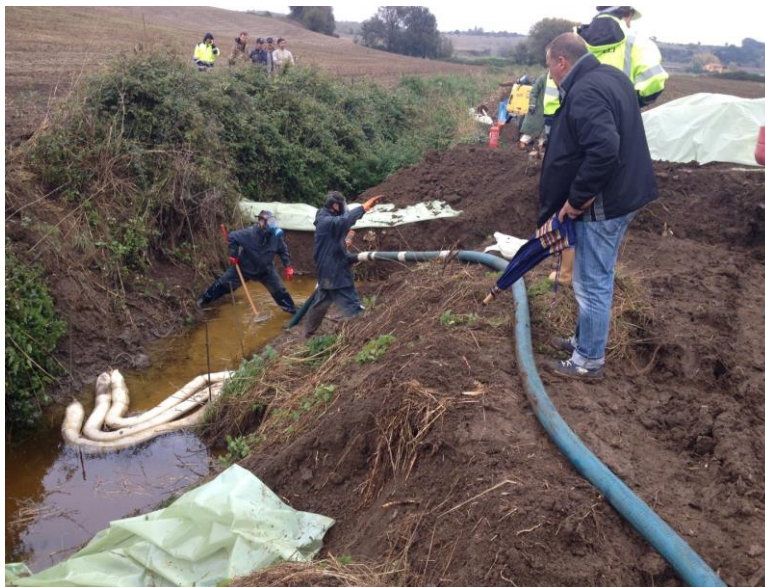
**Foto 3:** realizzazione scavo nel punto di effrazione e aggotamento acque e prodotto

- Realizzazione di uno scavo per l'individuazione del punto di danneggiamento dell'oleodotto;
- Aspirazione del prodotto e delle acque presenti nello scavo tramite autospurgo (v. foto 3 e 4);

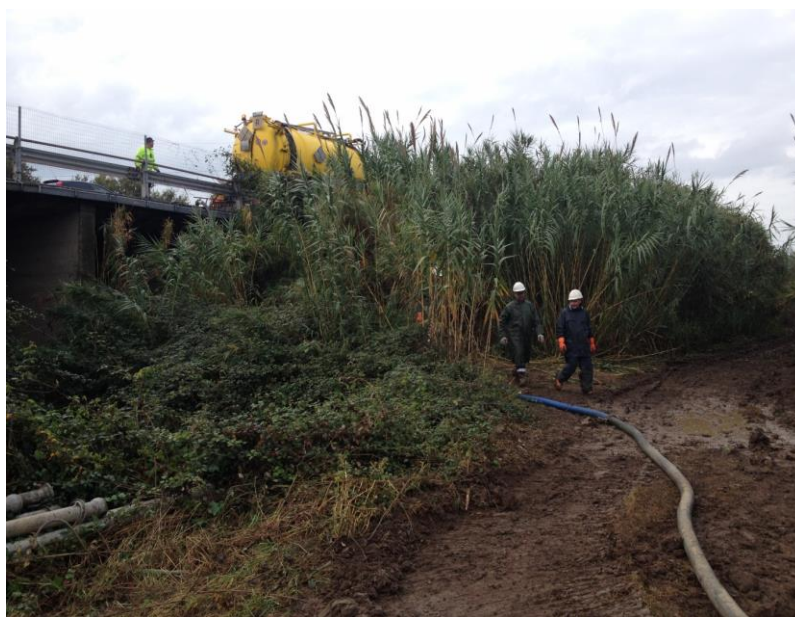
**Foto4:** aggotamento di acque e prodotto con autospurgo

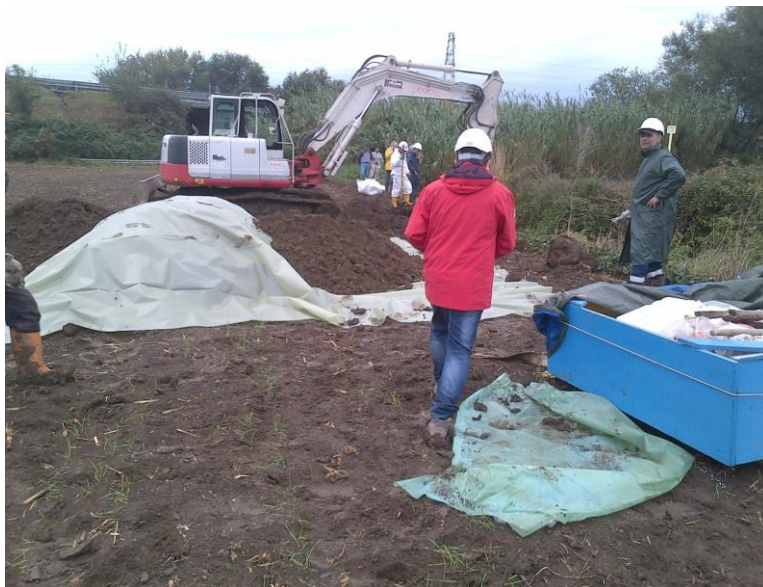
**Foto 5:** baia di stoccaggio del terreno rimosso dallo scavo

- Il terreno rimosso, potenzialmente contaminato, è stato posizionato in cumuli all'interno di teli in HDPE. Sono stati prelevati dei campioni di terreno al fine della caratterizzazione del rifiuto per il successivo smaltimento ai sensi del D.Lgs 152/06 (v. foto 5);
- Interruzione della fuoriuscita del prodotto mediante chiusura della valvola installata sulla tubazione da ignoti a scopo di furto (v. foto 6 e 7);

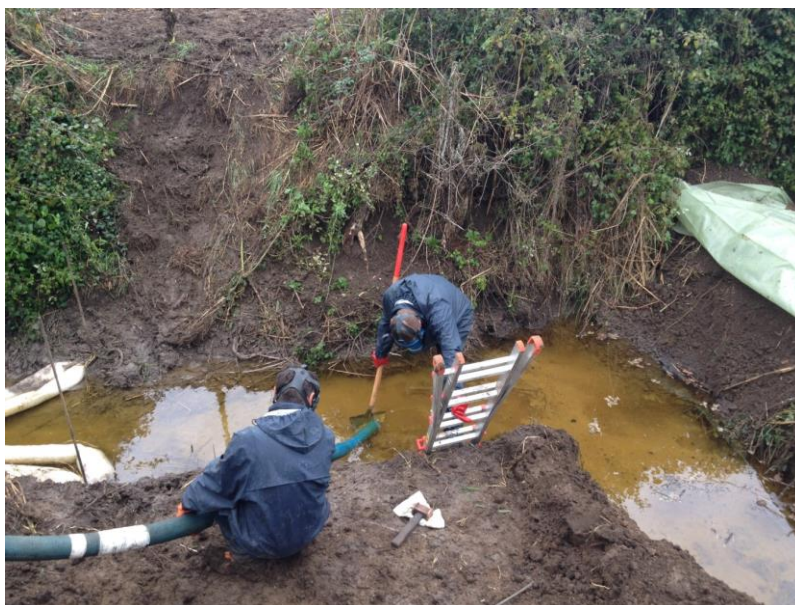
**Foto 7:** intervento di chiusura del punto di effrazione

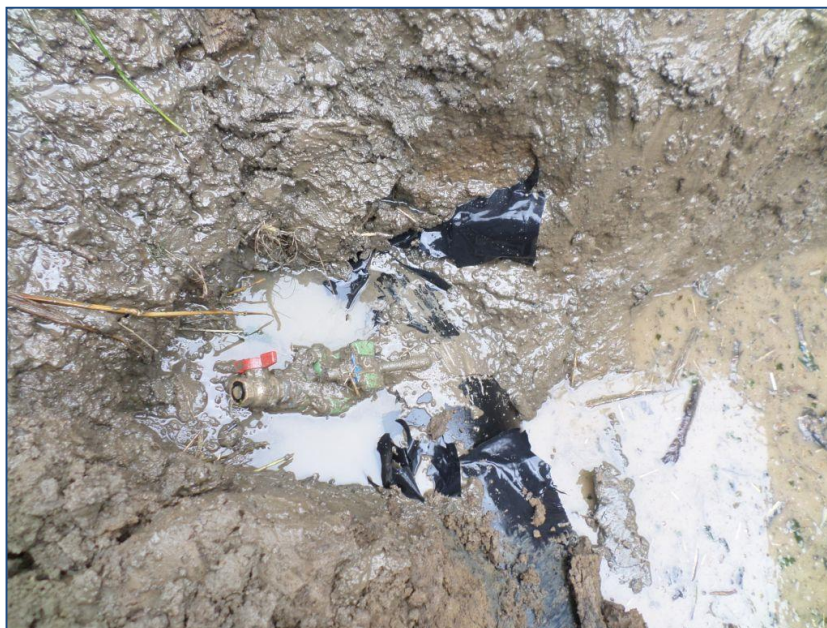
**Foto 8:** particolare della valvola posizionata da ignoti sulla condotta nel punto di effrazione

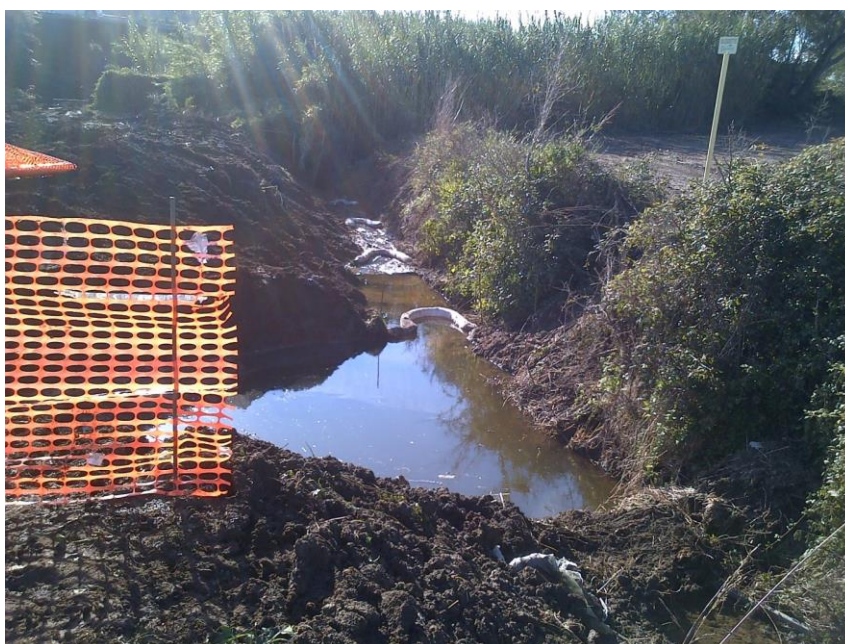
**Foto 9:** barriere assorbenti nel punto di effrazione

- Lavori di pulizia del punto di intervento, ripristino del fosso drenato e posizionamento di prodotti oleo-assorbenti (6 novembre 2014) (v foto 8 e 9).

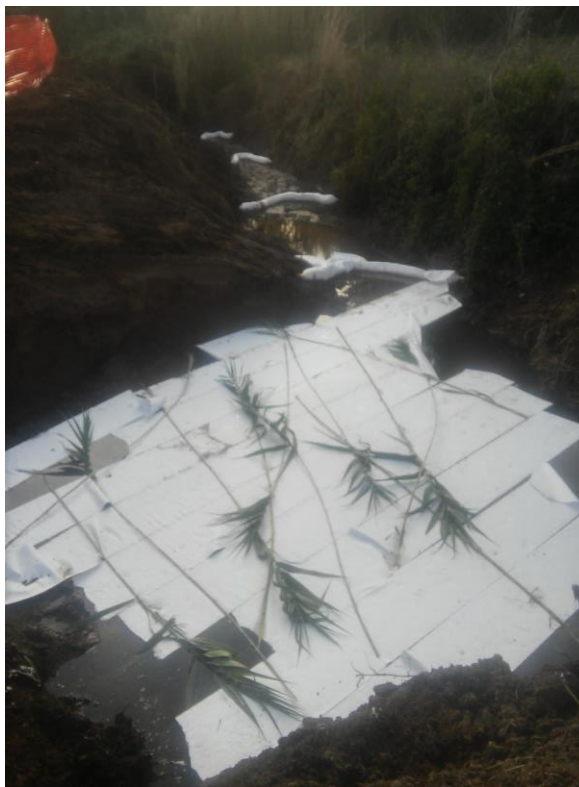
**Foto10:** prodotti assorbenti nel punto di effrazione

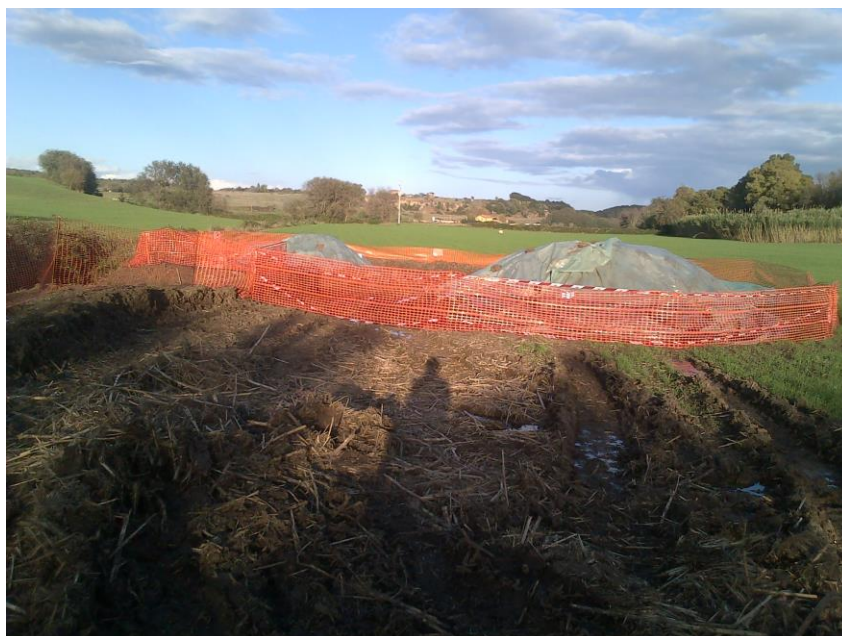
**Foto 11:** terre in cumulo nei pressi del punto di effrazione

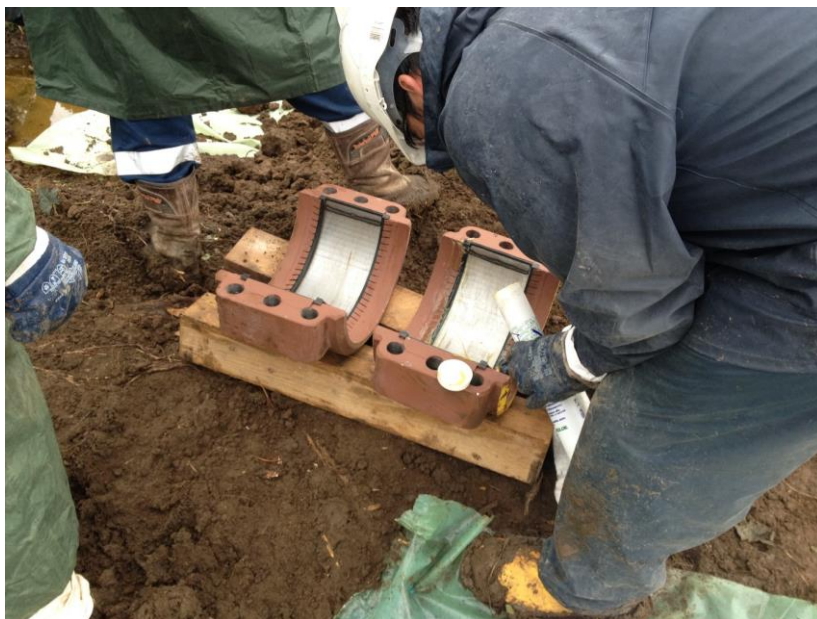
**Foto 12:** corazza pildco

- Nuovo intervento di isolamento del fosso di drenaggio delle acque meteoriche nel punto di effrazione. L'isolamento è consistito nel creare una diga in terra a monte e a valle del tratto di fosso attraversato dalla condotta, per interrompere il deflusso e permettere alla ditta preposta di effettuare l'accesso alla condotta ed effettuare la riparazione della condotta mediante rimozione dell'impianto di effrazione e installazione di una corazza blindata Plidco DN 12"(v. foto 12);

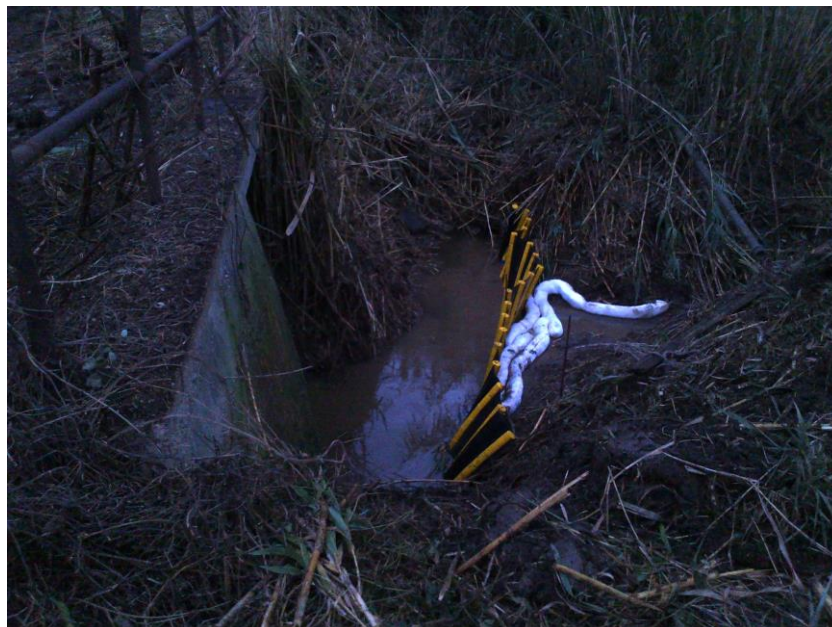
**Foto 13:** barriera fisica nel canale a monte del sottopasso dell'autostrada presso la zona di effrazione.

- Controllo e sostituzione periodica delle panne assorbenti;
- Posizionamento di una barriera fisica di contenimento nel canale a monte del sottopasso dell'autostrada presso la zona di effrazione (v. foto 13 e 14);
- Sfalcio e confezionamento e rimozione della vegetazione e dei terreni superficiali nel tratto di canale adiacente al punto di effrazione e monte e a valle del sottopasso autostradale e ricollocazione presso l'area di stoccaggio temporaneo allestita all'uopo (v foto 15).

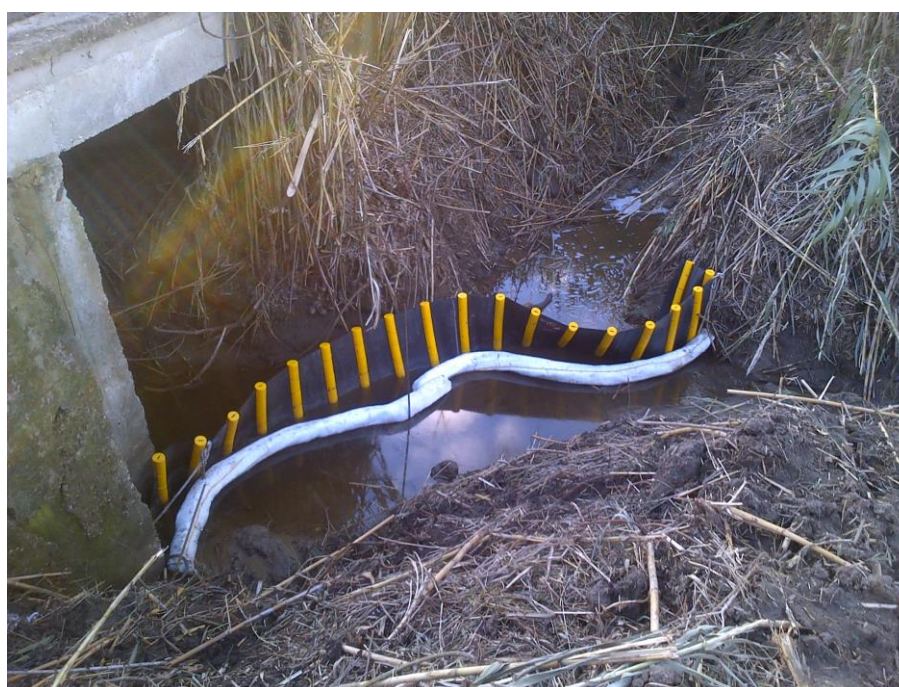
**Foto 14:** barriera fisica nel canale a monte del sottopasso dell'autostrada presso la zona di effrazione.

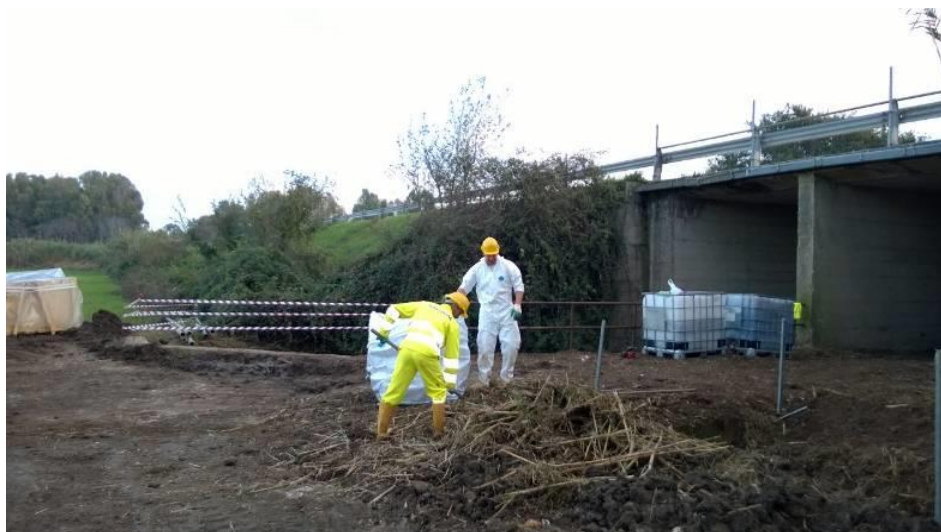
**Foto 15:** confezionamento in Big-bags della vegetazione derivante dalle attività di sfalcio.

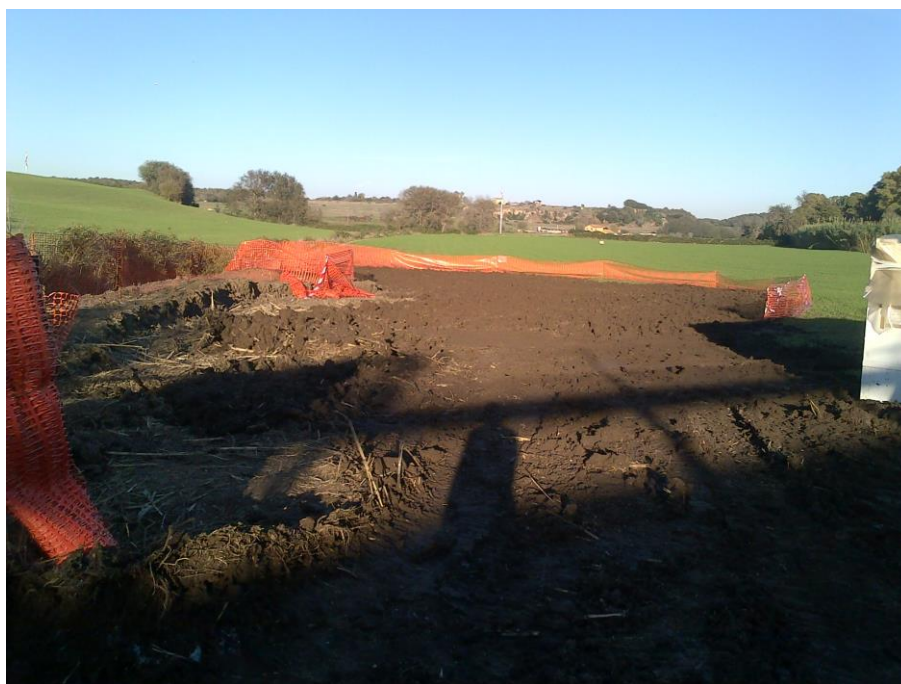
**Foto 16:** area di cantiere dopo la rimozione delle terre in cumulo

- Carico su mezzi e avvio a smaltimento presso impianto autorizzato dei terreni disposti in cumulo (v. foto 16)

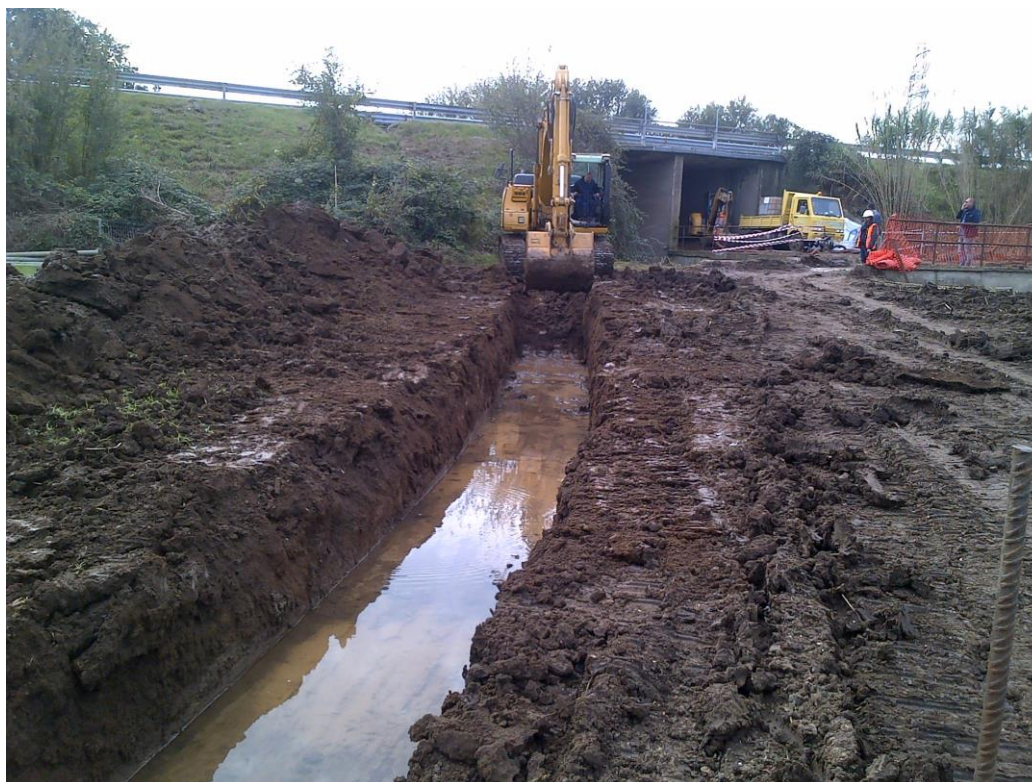
**Foto 17:** Realizzazione del Bypass in corrispondenza del punto di effrazione

- Isolamento del tratto di canale in corrispondenza del punto di effrazione tramite realizzazione di Bypass per consentire il normale deflusso delle acque superficiali al di fuori dell'area interessata dalla contaminazione (v. foto 17);
- Rimozione di acque contaminate in corrispondenza del punto di effrazione e nel fosso immediatamente adiacente mediante skimmer e autospurgo.

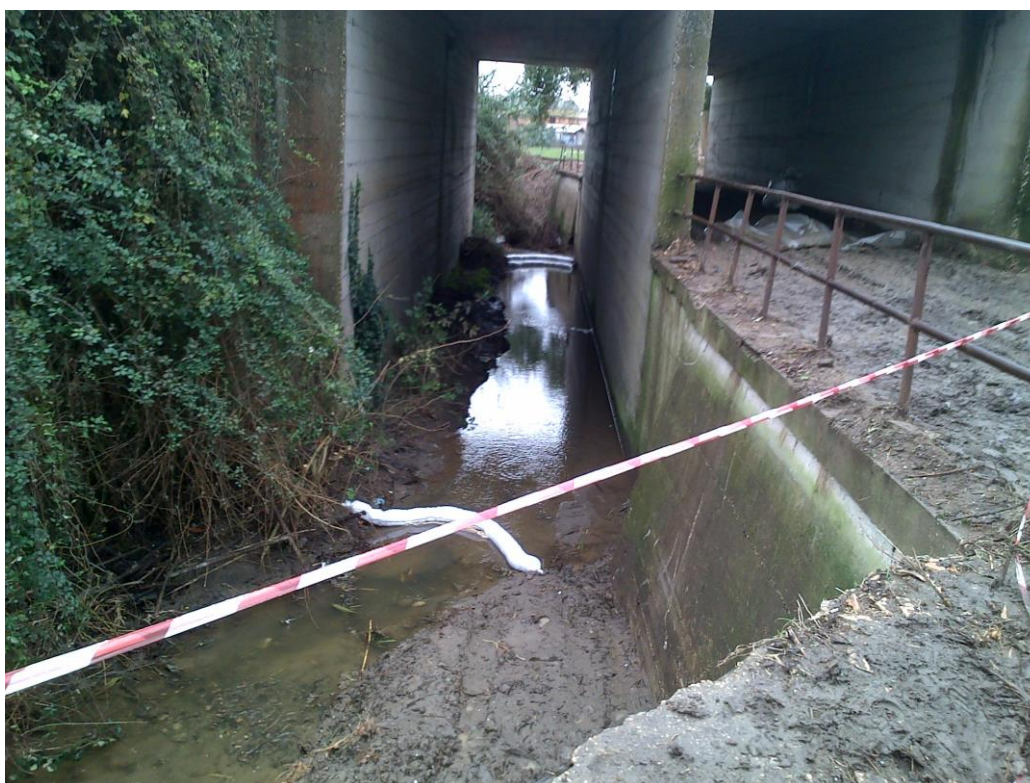
**Foto 18:** Stato del sottopasso autostradale a seguito delle operazioni di pulizia

- Completamento dei lavori di pulizia del sottopasso autostradale (v. foto 18;)
- Rimozione di acque contaminate in corrispondenza del punto di effrazione e nel fosso immediatamente adiacente mediante skimmer e autospurgo.

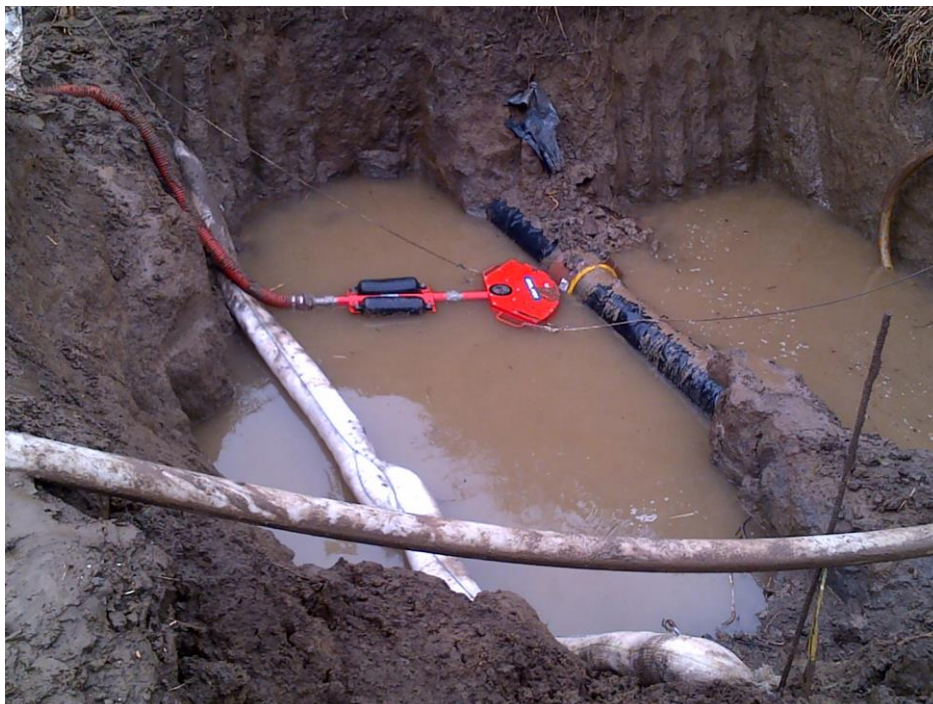
**Foto 19:** Rimozione di acque contaminate in corrispondenza del punto di effrazione mediante skimmer

- Rimozione di acque contaminate in corrispondenza del punto di effrazione e nel fosso immediatamente adiacente mediante skimmer e autospurgo (v. foto 19);
- Chiusura dello scavo mediante posa di materiale drenante e installazione di un pozzo di aggrottamento delle acque sotterranee in corrispondenza del punto di effrazione. (v. foto 20 e 21).

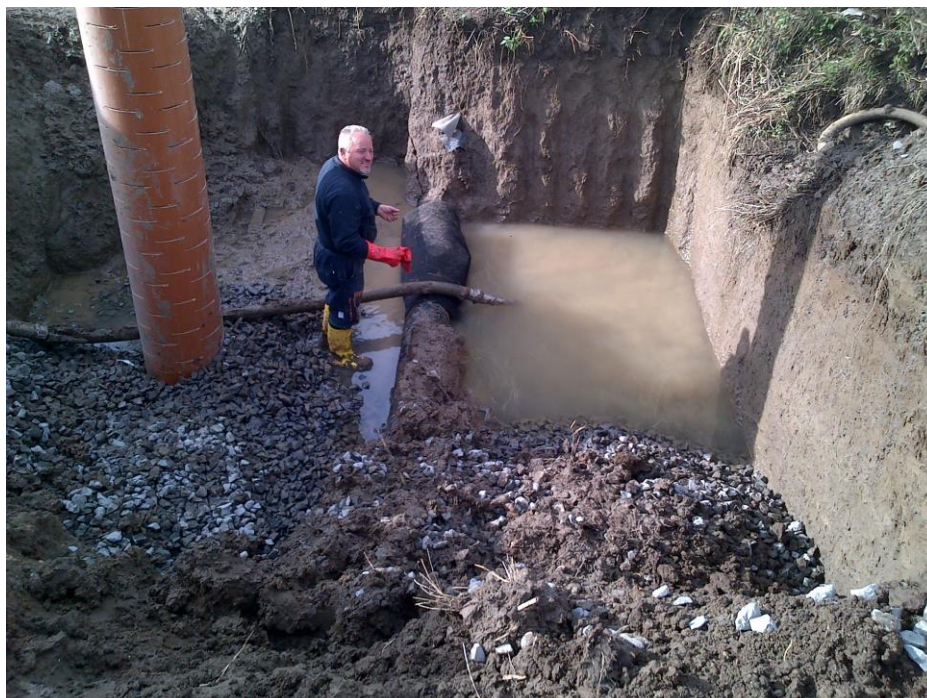
**Foto 20:** Chiusura dello scavo mediante posa di materiale drenante e installazione di un pozzo di aggettamento delle acque sotterranee in corrispondenza del punto di effrazione.

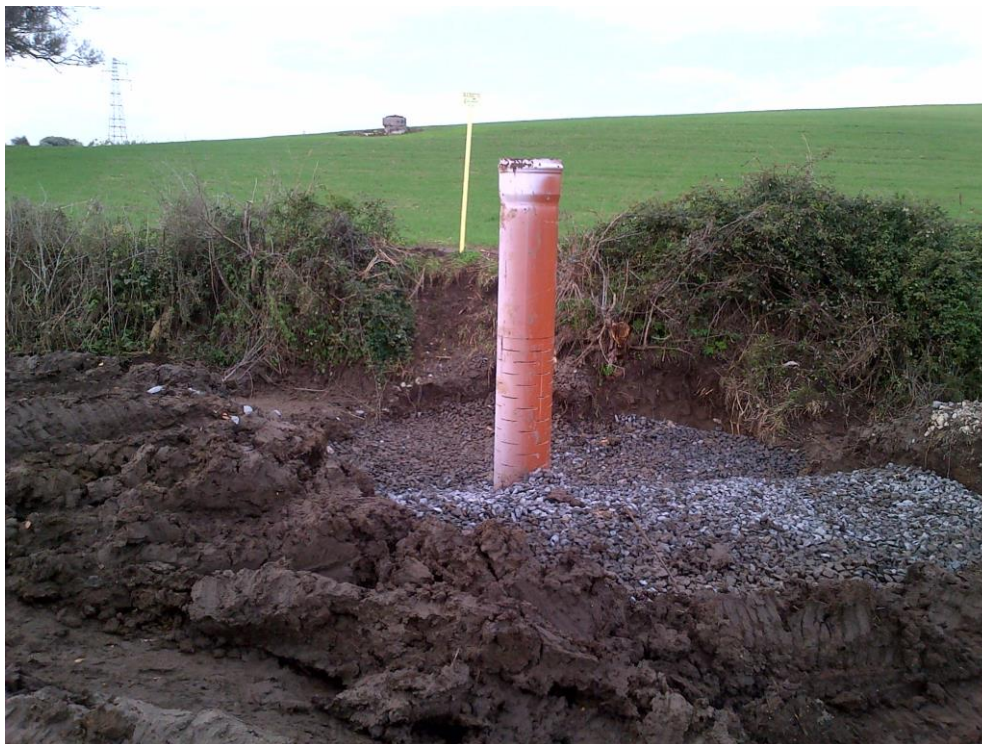
**Foto 21:** pozzo di aggotamento delle acque sotterranee in corrispondenza del punto di effrazione

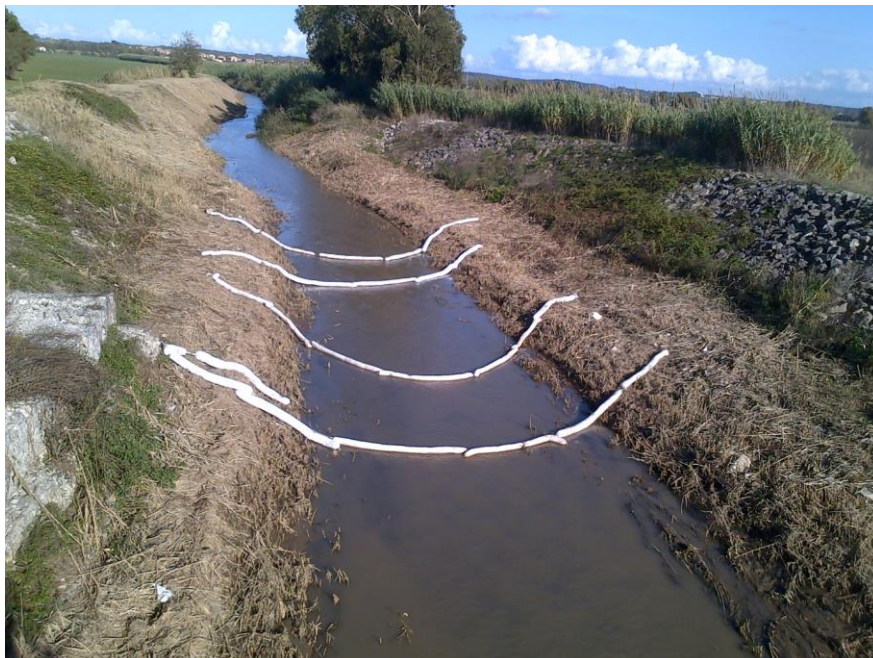
**Foto 22:** intervento con panne assorbenti al ponte di Rio Palidoro (B3)

- B3 Intervento per il posizionamento di circa 90 m di barriere oleoassorbenti in corrispondenza del ponte del Rio Palidoro;
- B4 Intervento per il posizionamento di barriere oleoassorbenti in corrispondenza della foce;
- B4 Potenziamento della barriera alla foce del Rio Palidoro in corrispondenza della biforcazione con altri 20 m di barriere oleoassorbenti;

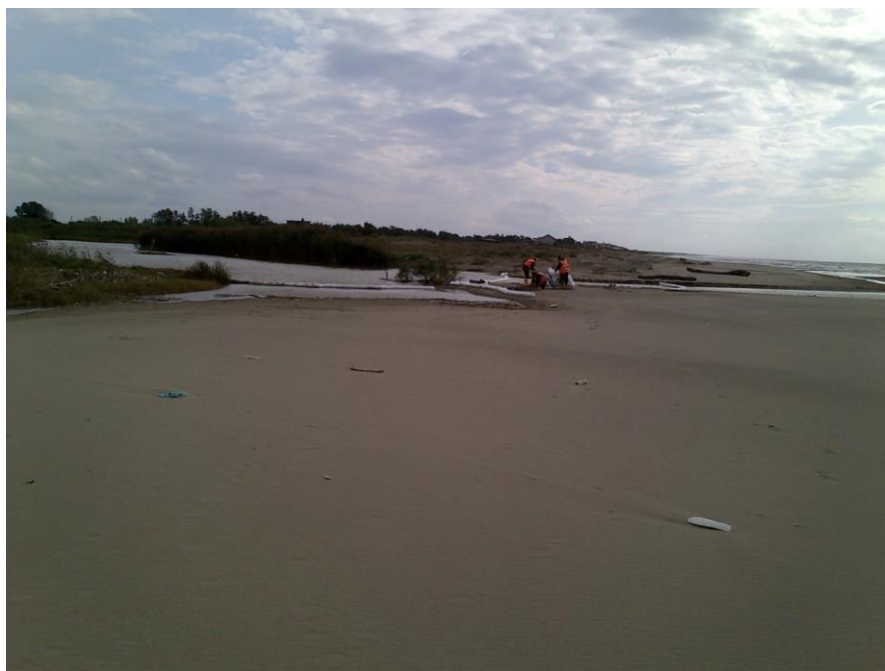
**Foto 23:** intervento con panne assorbenti alla foce del Rio Palidoro (B4)
