Fiumicino (RM), loc. Palidoro
Effrazione Oleodotto Civitavecchia – Pantano di Grano palina di
segnalazione n. 492/493

Piano di monitoraggio del Biota nel Rio Palidoro

DOCUMENTO N. 01_0815_159					
REV.	DATA	DESCRIZIONE REVISIONE	REDATTO	VERIFICATO	APPROVATO
0.0	17/08/2015	Prima emissione	Ing. A. Marletta	Ing. M. Martella	Dott G. Vinciguerra

Fiumicino (RM), loc. Maccarese
Effrazione Oleodotto Civitavecchia – Pantano di Grano palina di
segnalazione n. 547
Piano di monitoraggio del Biota nel Fosso Tre Cannelle

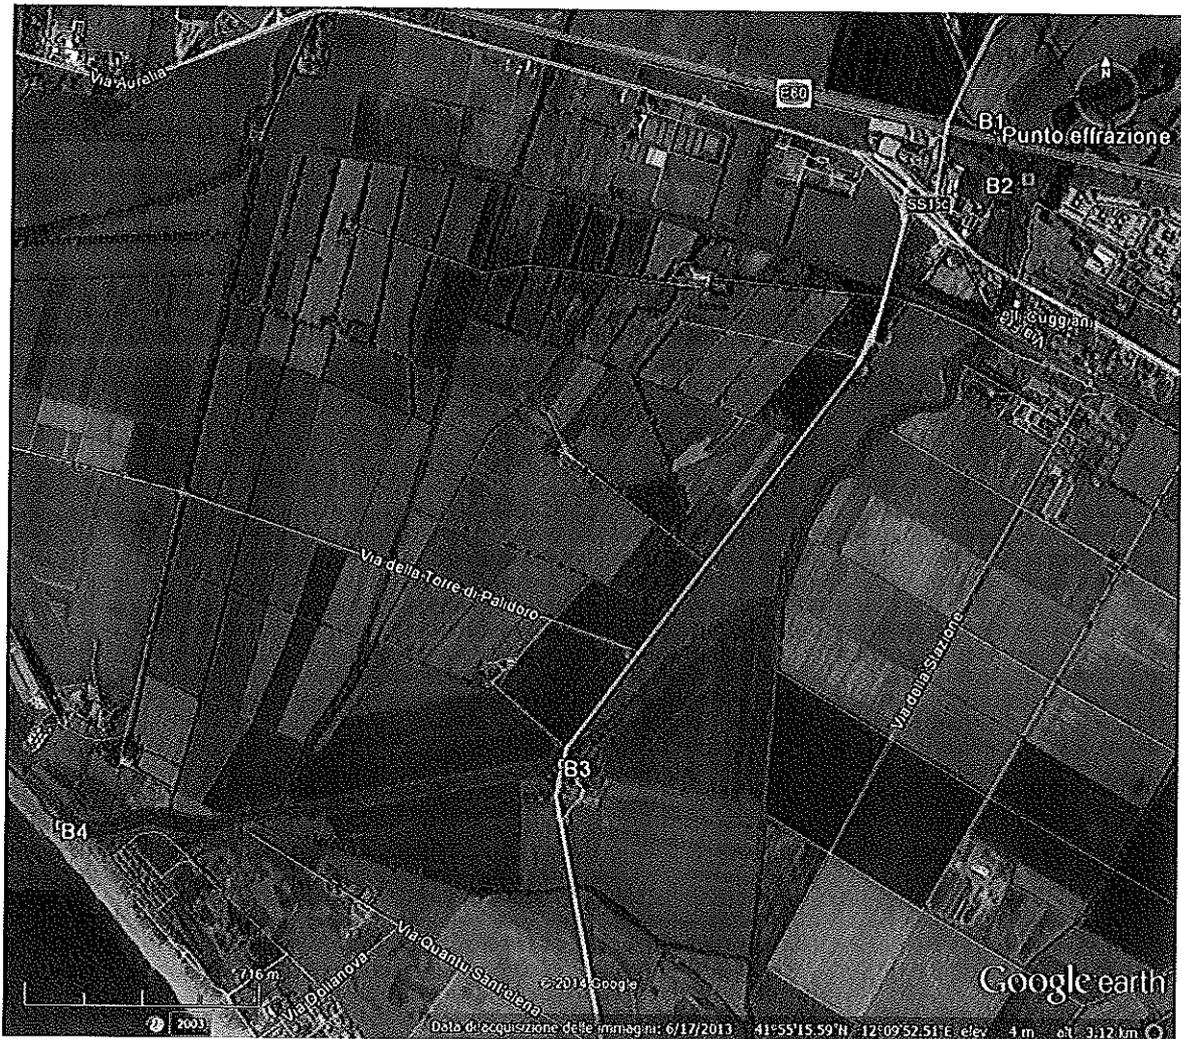
Figura 1: Foto aerea del sito e dei corsi d'acqua interessati dall'effrazione (fonte google earth)

- L'area intorno al punto di effrazione equivalente a circa 200 m²;
- I sottopassi dell'autostrada A12 e della linea Ferroviaria per un tratto di circa 70 metri lineari;
- Il fosso di drenaggio adiacente al punto di effrazione, avente sezione media di 1 m, per un tratto di circa 200 metri lineari fino all'intersezione con il Rio Palidoro;
- Rio Palidoro, avente sezione media di 6 m, per un tratto di circa 4.300 metri lineari, fino alla sua foce;

Il punto di effrazione ricade nel Comune di Fiumicino (RM), in località Palidoro, all'interno di un terreno agricolo situato poche decine di metri a Nord rispetto all'autostrada A12 Roma-Civitavecchia, con accesso dalla Strada Provinciale n. 5C (Via di Castel Campanile) come mostrato nella seguente foto aerea, l'area è utilizzata per scopi agricoli e non risultano presenti insediamenti abitativi nelle immediate vicinanze. Le prime abitazioni si individuano in direzione Sud-Ovest e in direzione Sud-Est, al di là dell'autostrada, a circa 200 m e 300 m di distanza dal punto di effrazione.

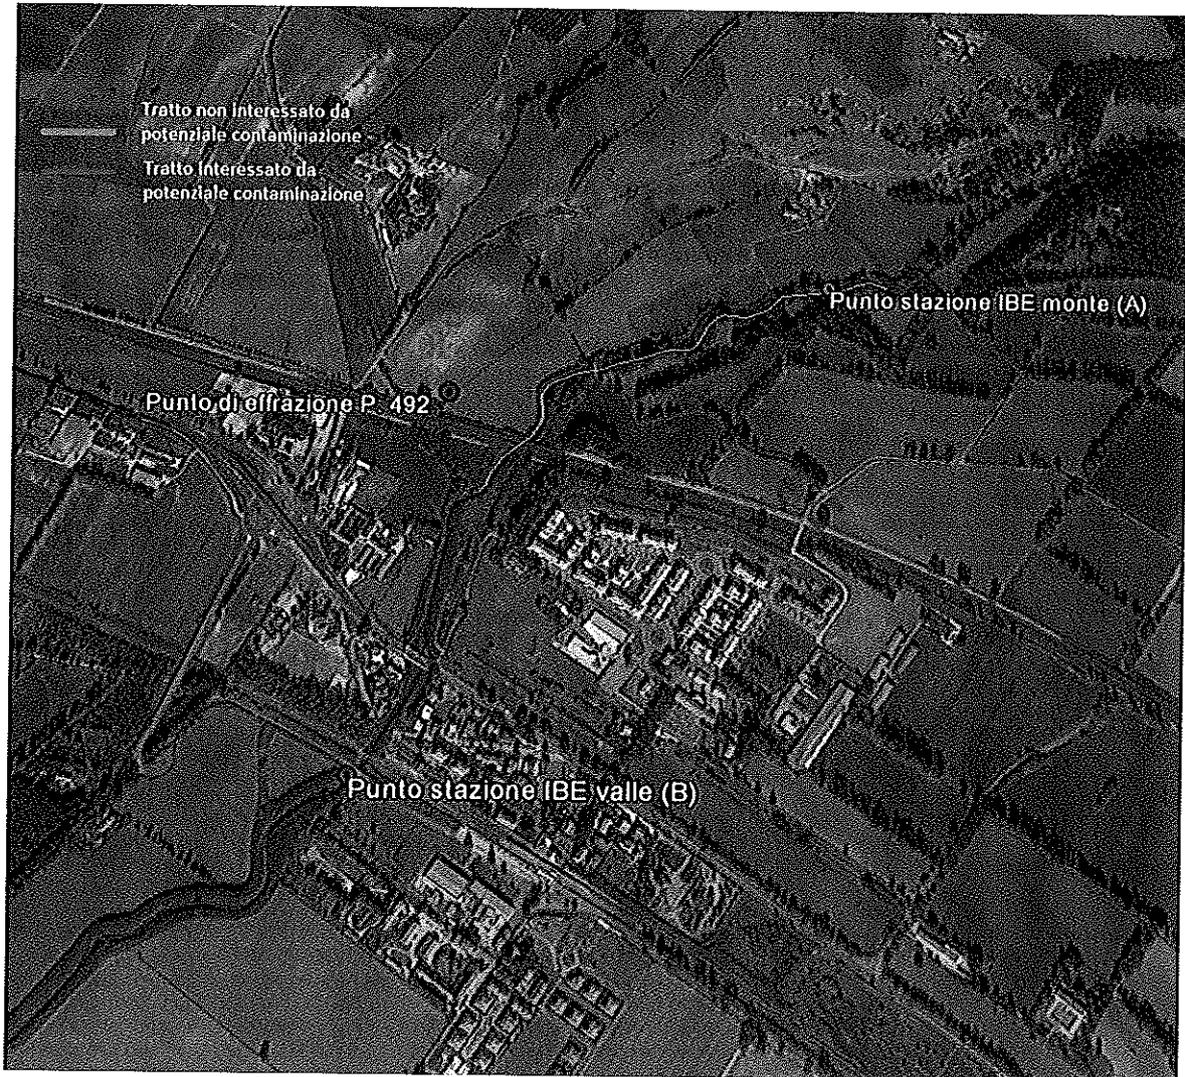
Figura 2: Ubicazione dei punti di monitoraggio dell'IBE presso il Rio Palidoro (fonte Google Earth)

Allo scopo di ottemperare alle prescrizioni della Determina di approvazione del Piano di Caratterizzazione, sono state programmate n. 2 campagne di monitoraggio a cadenza bimestrale. La prima campagna è stata effettuata il giorno 15 Luglio 2015 e la prossima campagna si svolgerà a Settembre 2015. Sono stati individuati n. 2 punti d'indagine ubicati in corrispondenza del Rio Palidoro, rispettivamente a monte (Punto A) e a valle (Punto B) del corso d'acqua potenzialmente contaminato dallo sversamento del punto di effrazione (Figura 2). Sono state prese in considerazione le associazioni faunistiche presenti ed è stata eseguita la conta dei taxa seguendo la procedura illustrata nel successivo paragrafo.

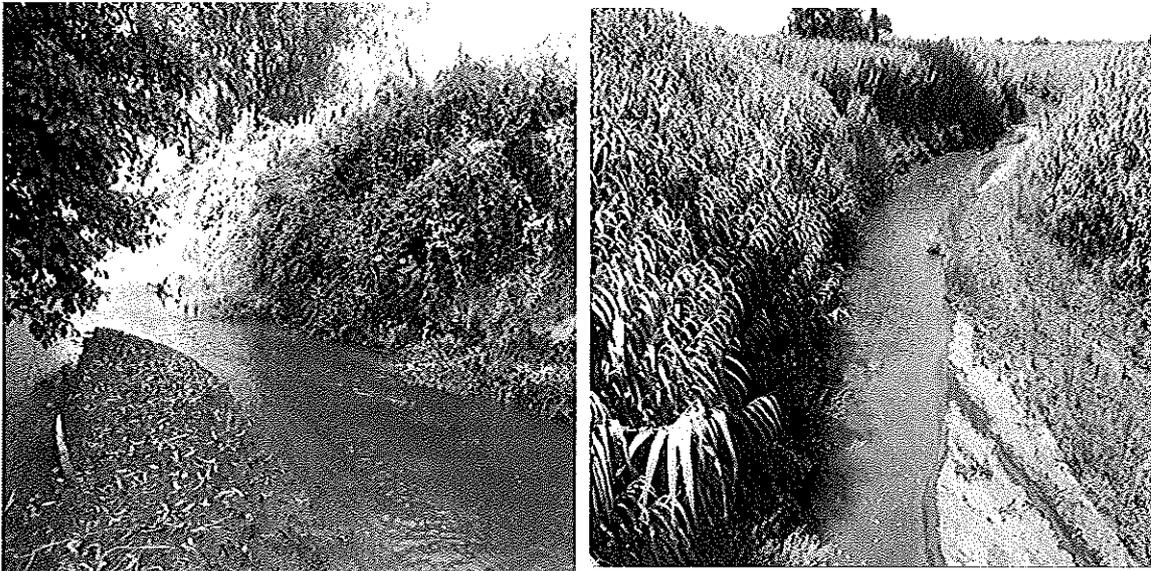
Figura 3: A sinistra Punto "A" (monte), a destra punto "B" (valle) del Rio Palidoro

Le seguenti Figure mostrano lo stato dei luoghi nei punti "A" e "B" del Rio Palidoro e dei particolari dell'attività di campionamento dell'Indice Biotico Esteso.

In base ai risultati ottenuti al punto di monitoraggio A del Rio Palidoro è stato assegnato un valore di IBE pari a 7/6, che corrisponde ad una classe di qualità IBE III (ambiente inquinato o comunque alterato).

In base ai risultati ottenuti al punto di monitoraggio B del Rio Palidoro è stato assegnato un valore di IBE pari a 6, che corrisponde ad una classe di qualità IBE III (ambiente inquinato o comunque alterato).

Sarà eseguita una seconda campagna di monitoraggio dell'IBE nel mese di settembre 2015 in corrispondenza dei due punti di campionamento precedentemente stabiliti (A – Monte area effrazione; B – Valle area effrazione) nel Rio Palidoro, al fine di verificare che lo stato trofico dell'ecosistema acquatico del corso d'acqua non sia stato alterato dalla contaminazione.

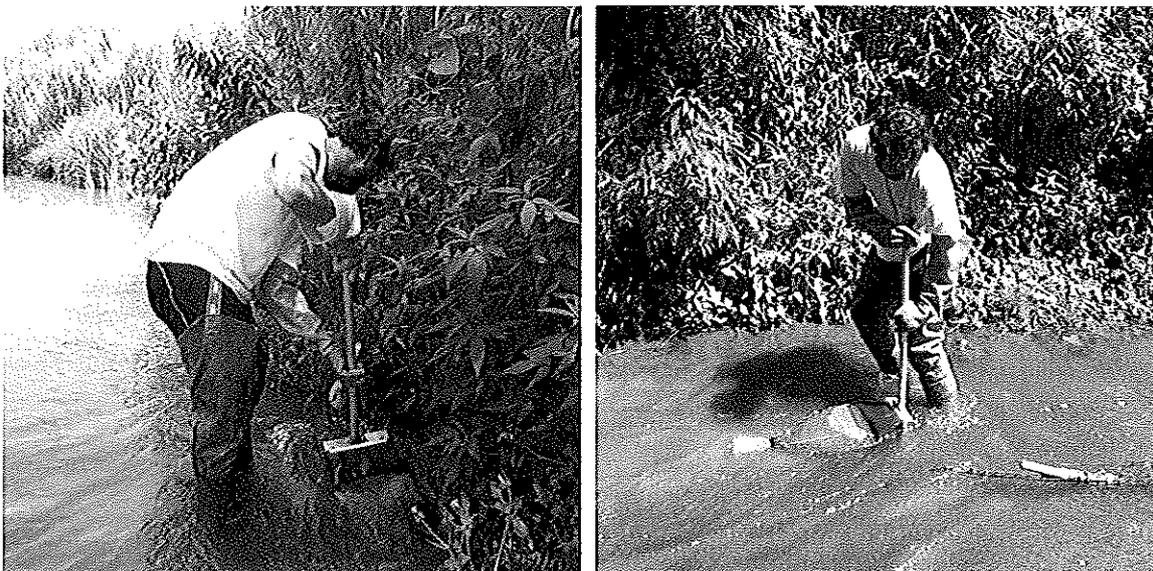
Figura 4: Particolari del campionamento IBE

Il campionamento qualitativo è stato effettuato con il retino immanicato, strumento che meglio si adatta per l'utilizzo ai diversi substrati e habitat di acque interne lotiche. Il retino a forma di cono è costituito da maglie di nylon, il cui numero varia da 16 a 21 per centimetro. Al vertice del cono è avvitato il raccoglitore di plexiglas a forma di bottiglia.

Ogni campionamento è stato eseguito lungo un transetto obliquo nella direzione di risalita della corrente, spostandosi da una sponda all'altra nell'alveo bagnato ed esaminando tutti i microhabitat. In seguito, la struttura della comunità biotica è stata verificata sul campo per procedere ad una prima classificazione; successivamente, in laboratorio, è stata effettuata la classificazione di conferma attraverso il controllo allo stereomicroscopio e l'ausilio di guide tassonomiche specifiche (Campaoli et al., 1994,1999; Sansoni, 1988; Tachet et al., 1980) (Figura 4).

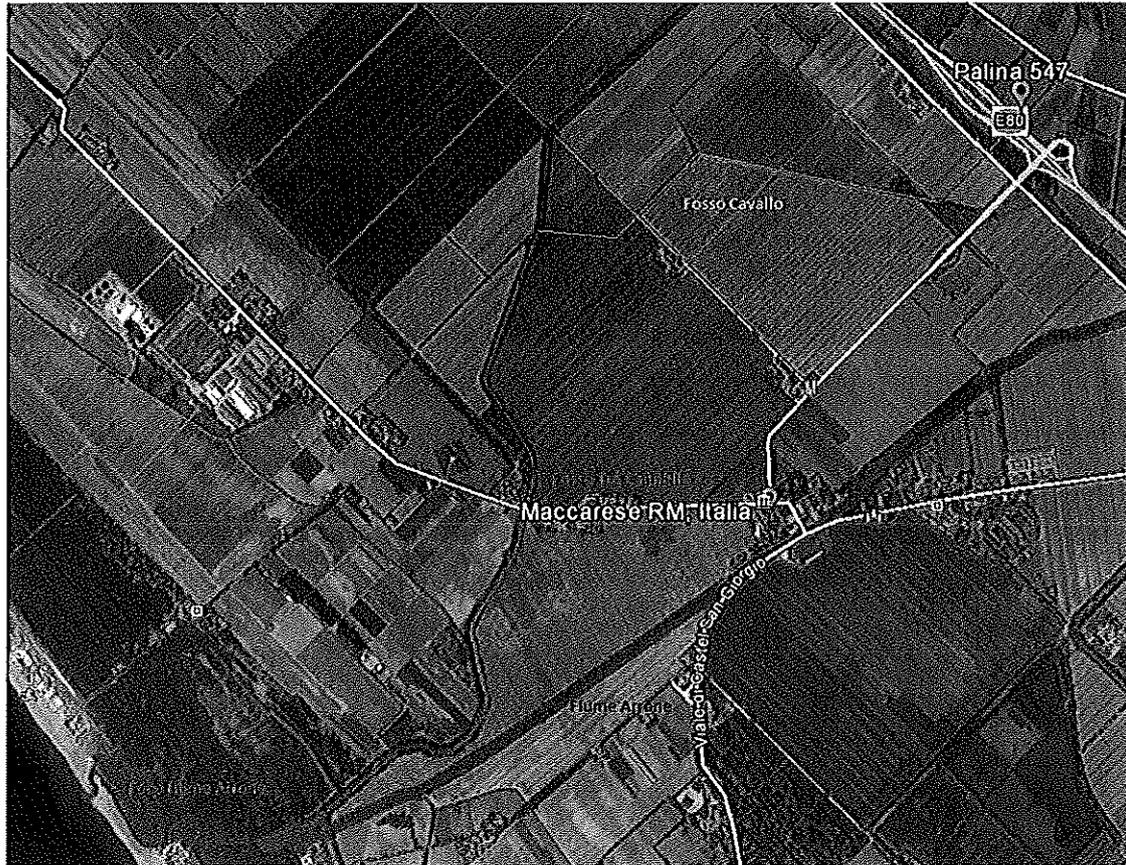
Figura 1: Foto aerea del sito e dei corsi d'acqua interessati dall'effrazione (fonte google earth)

Il punto di effrazione ricade nel Comune di Fiumicino (RM), in località Maccarese, tra via della Muratella Mezzana e il casello dell'autostrada A12 Roma-Civitavecchia, come mostrato nella seguente foto aerea (**Figura 1**). In particolare il Sito oggetto di effrazione è ubicato nella pianura di Maccarese, Comune di Fiumicino, a poche decine di metri dal casello autostradale dell'A12 Roma-Civitavecchia e ricade nello stralcio della CTR n. 373110 della Regione Lazio. Dal punto di vista catastale, il punto di effrazione è identificato al Foglio Catastale n. 318, Particelle n. 66 e 12.

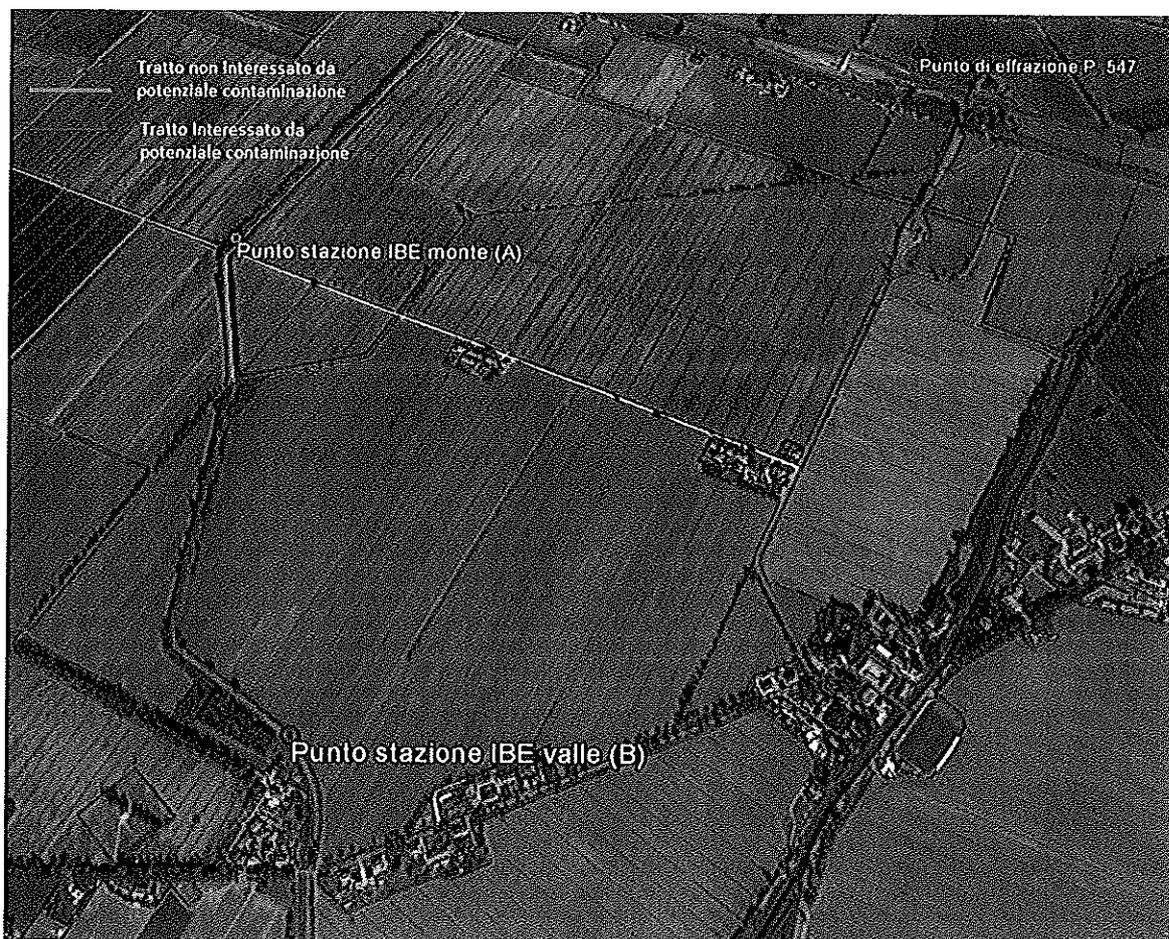
Figura 2: Ubicazione dei punti di monitoraggio dell'IBE presso il Fosso Tre Cannelle (fonte Google Earth)

Sono stati individuati n. 2 punti d'indagine ubicati in corrispondenza del Fosso Tre Cannelle, rispettivamente a monte (Punto A) e a valle (Punto B) del corso d'acqua potenzialmente contaminato dallo sversamento del punto di effrazione (Figura 2). Sono state prese in considerazione le associazioni faunistiche presenti ed è stata eseguita la conta dei taxa seguendo la procedura illustrata nel successivo paragrafo.

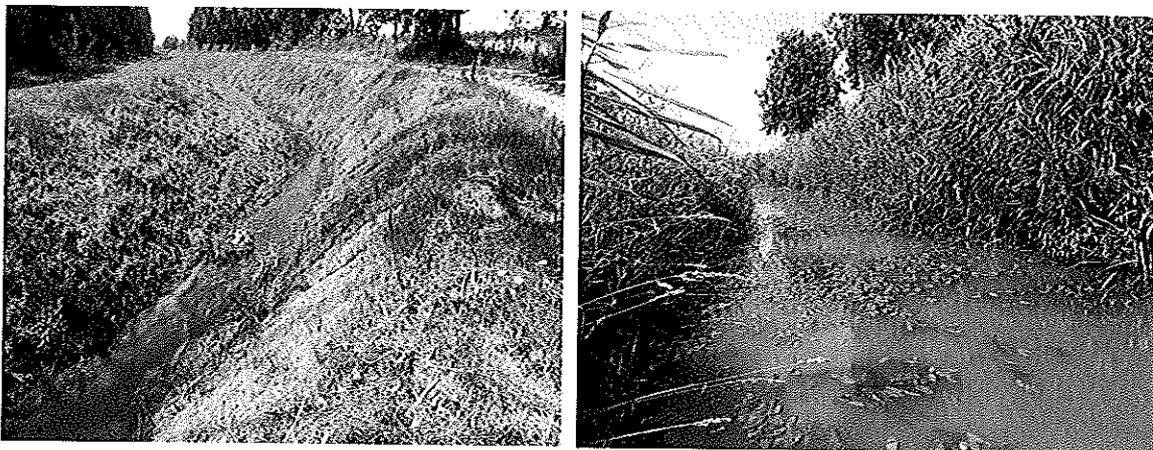
Figura 3: A sinistra Punto "A", a destra punto "B" del Fosso Tre Cannelle

Le seguenti Figure mostrano lo stato dei luoghi nei punti "A" e "B" del Fosso Tre Cannelle e dei particolari dell'attività di campionamento dell'Indice Biotico Esteso.

Il monitoraggio presso il punto "A" del Fosso Tre Cannelle ha mostrato i risultati riportati in Tabella 3 e Tabella 4.
