Effrazione Oleodotto Civitavecchia – Pantano di Grano palina di segnalazione n. 547

Attività di Messa in Sicurezza di Emergenza, Misure di prevenzione e Piano della Caratterizzazione ai sensi dell'art. 242 D.Lgs. 152/06

DOCUMENTO N.
01_1114_055

Relazione Tecnica

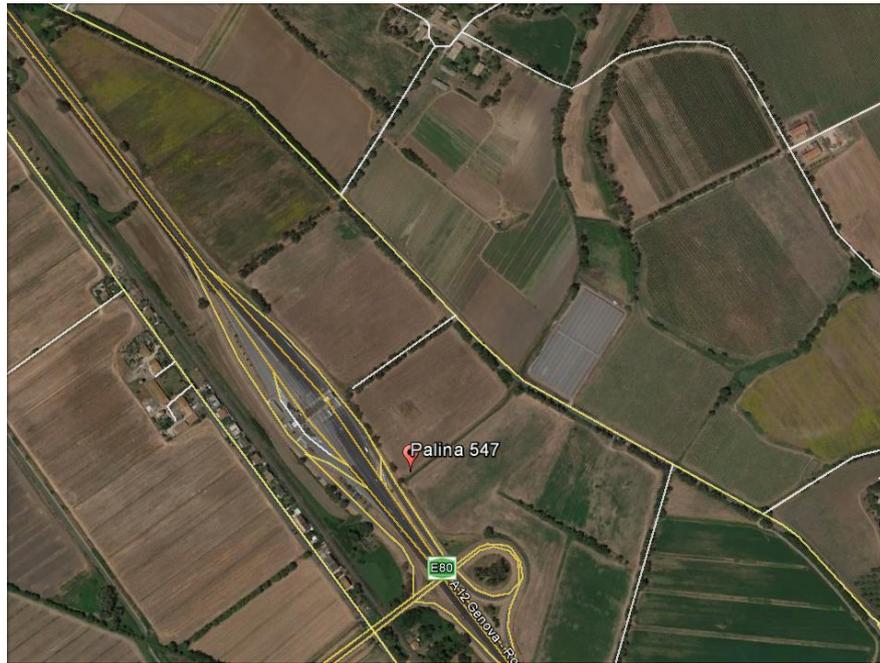
- L’area intorno al punto di effrazione e il fosso di drenaggio delle acque superficiali adiacente, avente sezione media di 0,5 m, per un tratto di circa 40 metri lineari (**Figura 1**);
- i sottopassi della A12 e della linea Ferroviaria per un tratto di circa 190 metri lineari;
- il Fosso Cavallo, avente sezione media di 1 m, per un tratto di circa 2.040 metri lineari;
- il Fosso Tre Cannelle:
 - ✓ avente sezione media di 4 m, per un tratto di circa 1.060 metri lineari, fino alla sua intersezione con il canale artificiale delle “Idrovore delle Pagliete”;
 - ✓ avente sezione media di 8 m, per un tratto di circa 2.087 metri lineari, fino alla sua intersezione con il Fiume Arrone.

Figura 1: Foto aerea dell'area ove ricade il punto di effrazione (fonte google earth)

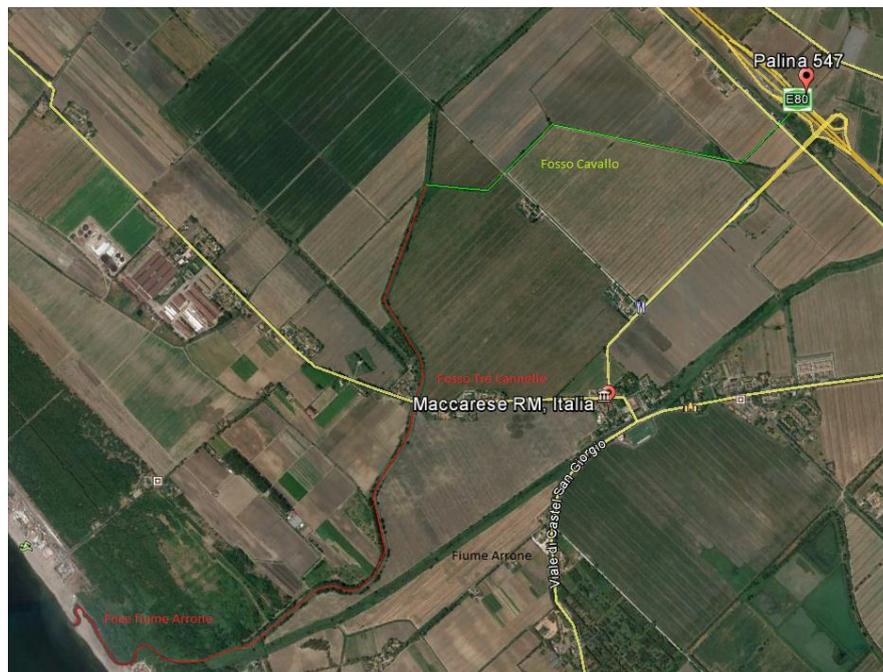
Figura 2: Foto aerea dei fossi interessati dall'effrazione (fonte google earth)

Nel seguito si riepilogano le attività di MISE eseguite lungo i corsi d'acqua a partire dal 6 novembre 2014 ad oggi. Le attività di pronto intervento ambientale e di MISE, tutt'ora in corso sono finalizzate al contenimento e all'eliminazione del prodotto sversatosi nei fossi immediatamente a valle del Sito (**Figura 2**). In particolari i corsi d'acqua interessati dall'evento di effrazione sono:

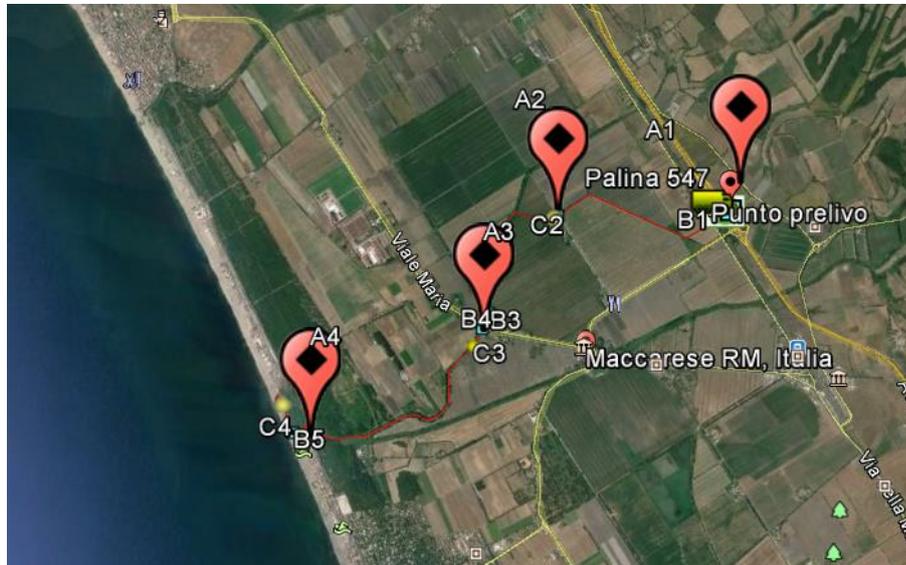
Figura 13: Aree di stoccaggio rifiuti

- A1: punto di effrazione;
- A2: via delle Pagliete;
- A3: viale Maria Maccarese;
- A4: foce del fiume Arrone.

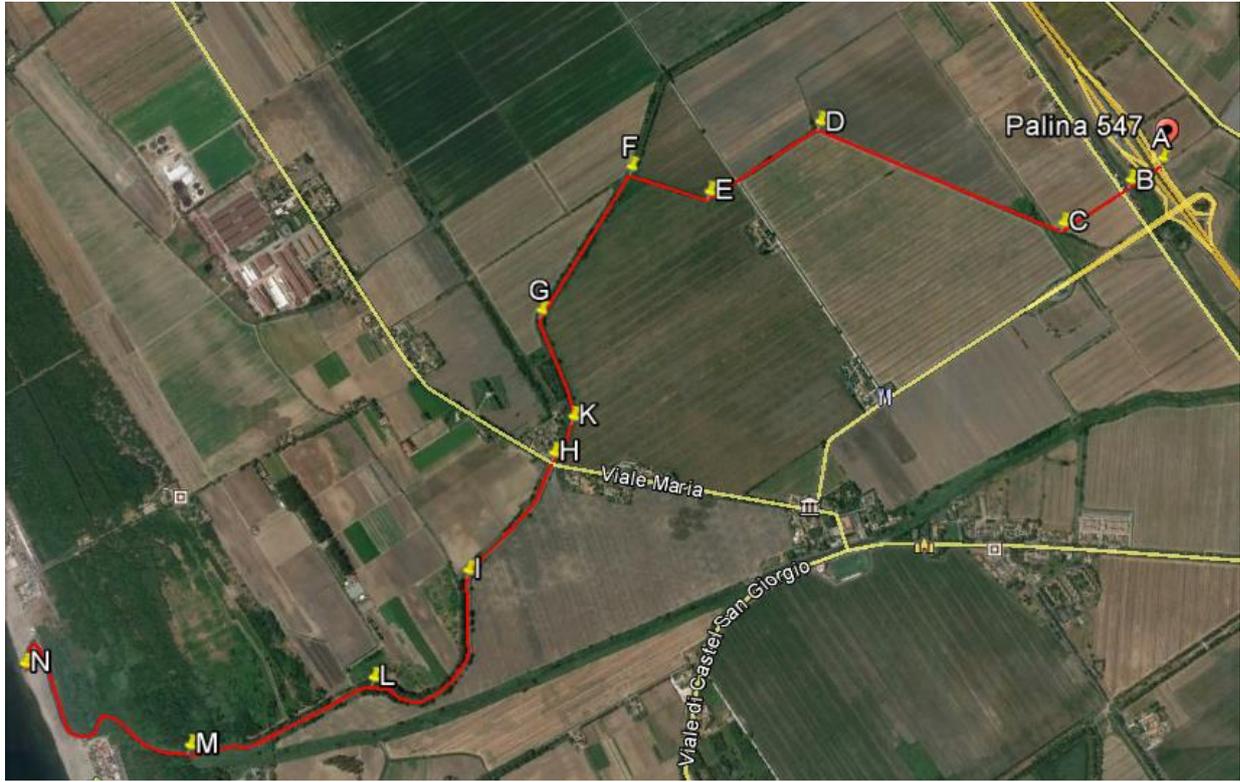
Figura 14: Tratti dei corsi d'acqua in cui verranno prelevati i campioni del Top Soil

Tratto A-B Sottopassi A12 e linea Ferroviaria

Nel caso in cui venisse riscontrata presenza di contaminazione al di sotto del Top Soil, il saggio sarà approfondito sino a prelevare un campione di terreno pulito.
