**Effrazione Oleodotto Civitavecchia – Pantano di Grano palina di  
segnalazione n. 492-493**

***Attività di Messa in Sicurezza di Emergenza, Misure di prevenzione  
e Piano della Caratterizzazione ai sensi dell'art. 242 D.Lgs. 152/06***

DOCUMENTO N.  
**01\_1114-056**

Relazione Tecnica

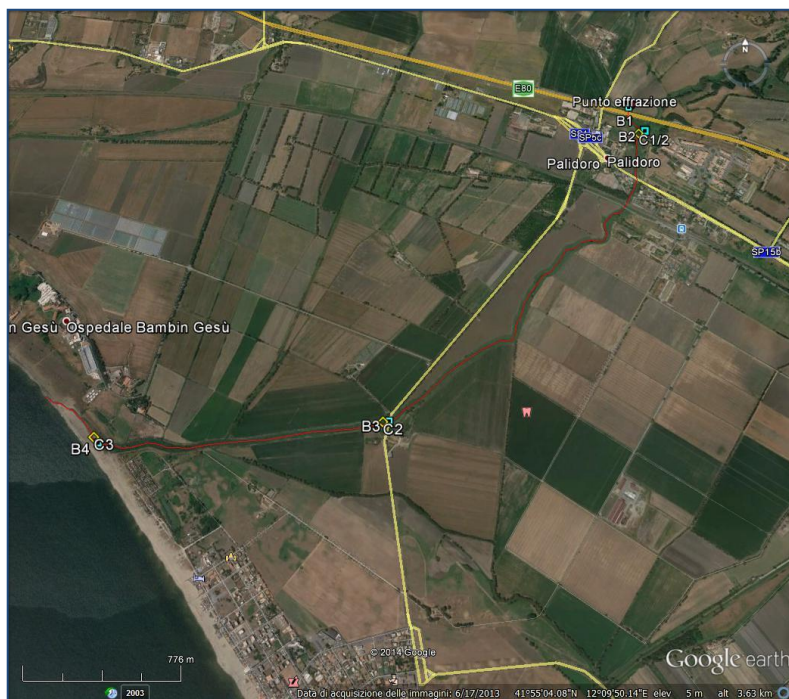
**Figura 4:** Fotografia aerea con indicazione del punto di effrazione, dei punti di campionamento e delle barriere lungo il corso del Rio Palidoro.

Gli interventi di messa in sicurezza di emergenza hanno interessato diversi tratti lungo il corso d'acqua (Figura 4):

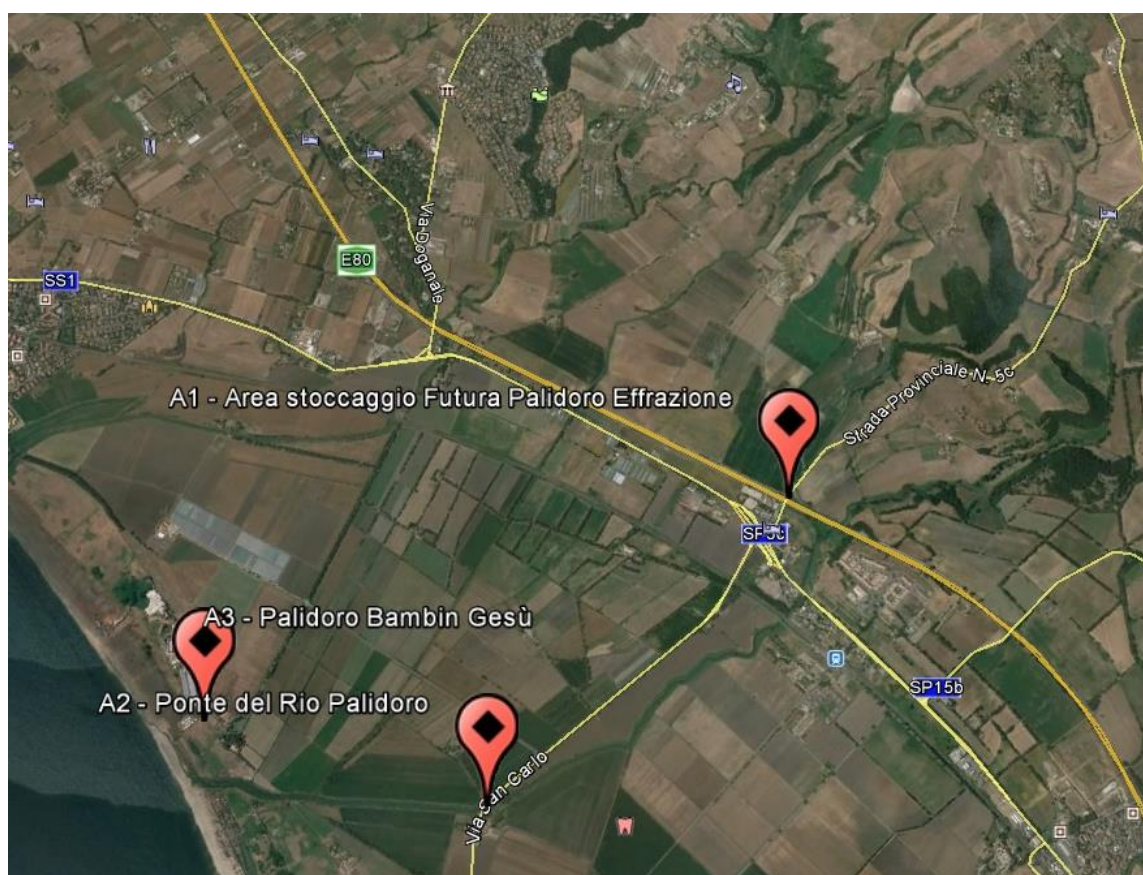
**Figura 8:** Fotografia con indicazione delle aree di stoccaggio

Attualmente sono presenti le seguenti aree di stoccaggio rifiuti in attesa di caratterizzazione (Figura 8):

A2: Ponte del Rio Palidoro

A3: Palidoro Bambin Gesù

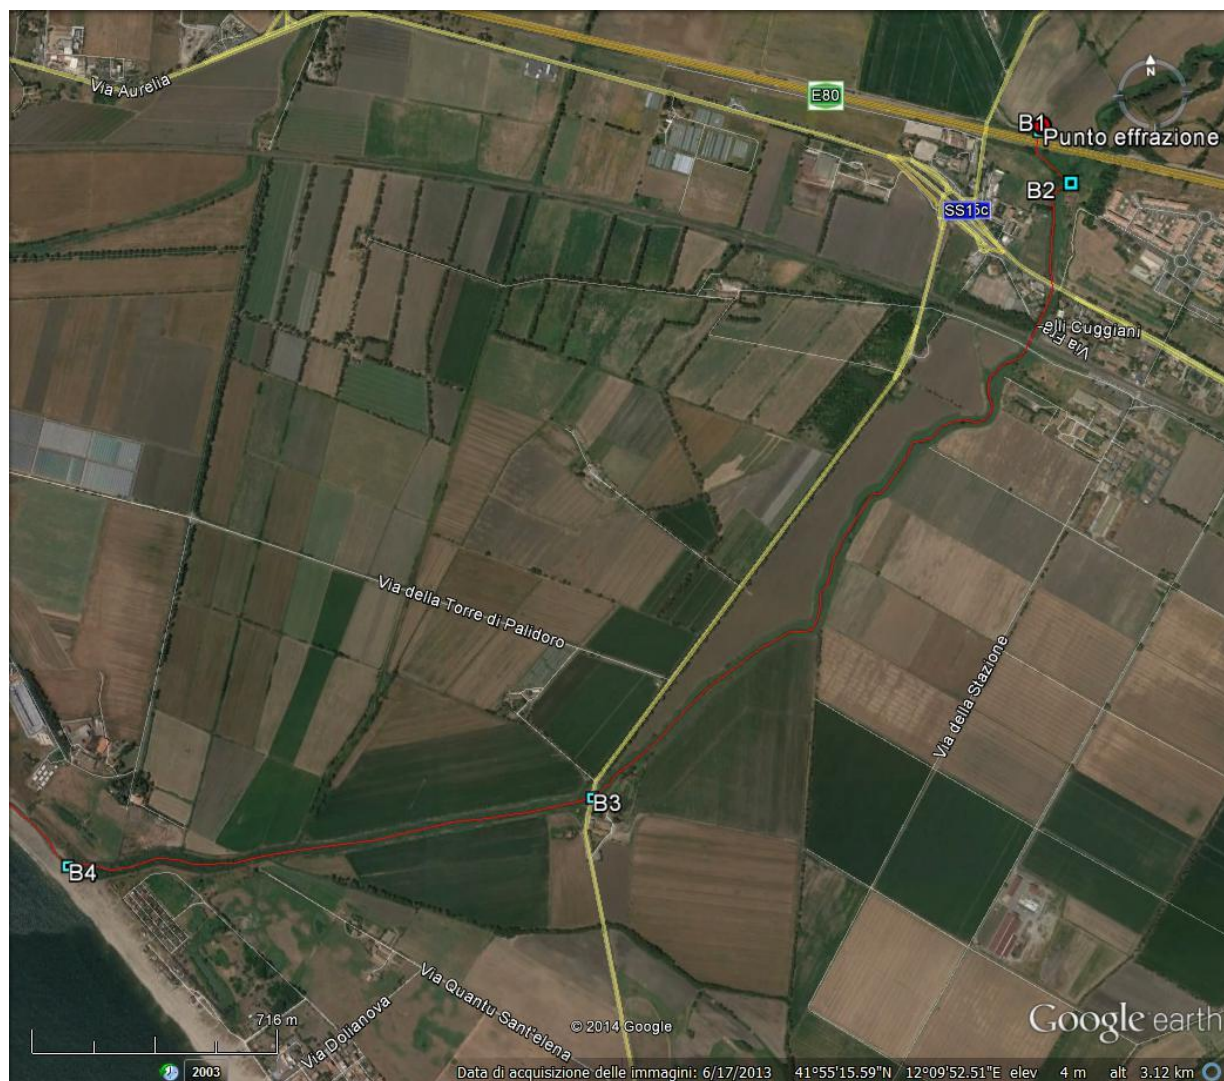
**Figura 9:** Tratti dei corsi d'acqua in cui verranno prelevati i campioni del Top Soil e suolo superficiale lungo le aree golenali.

Lungo tutto il corso del Rio Palidoro si prevede il prelievo di campioni di Top Soil a distanza di circa 200 m l'uno dall'altro, sulla base di evidenze visive, alternando le sponde di campionamento. Inoltre, poiché il corso del fiume è caratterizzato da diverse aree golenali di deposizione dei detriti fluviali, in corrispondenza di ciascuna area golenale che sarà riscontrata in sito, saranno prelevati dei campioni di Top Soil e di suolo superficiale fino a riscontrare terreno pulito.
